# MAPA DE RISCO - VILA AIRES

# MAPA DE MONITORAMENTO - VILA AIRES

# MAPA DIAGNÓSTICO - VILA AIRES

## Relatório Diagnóstico

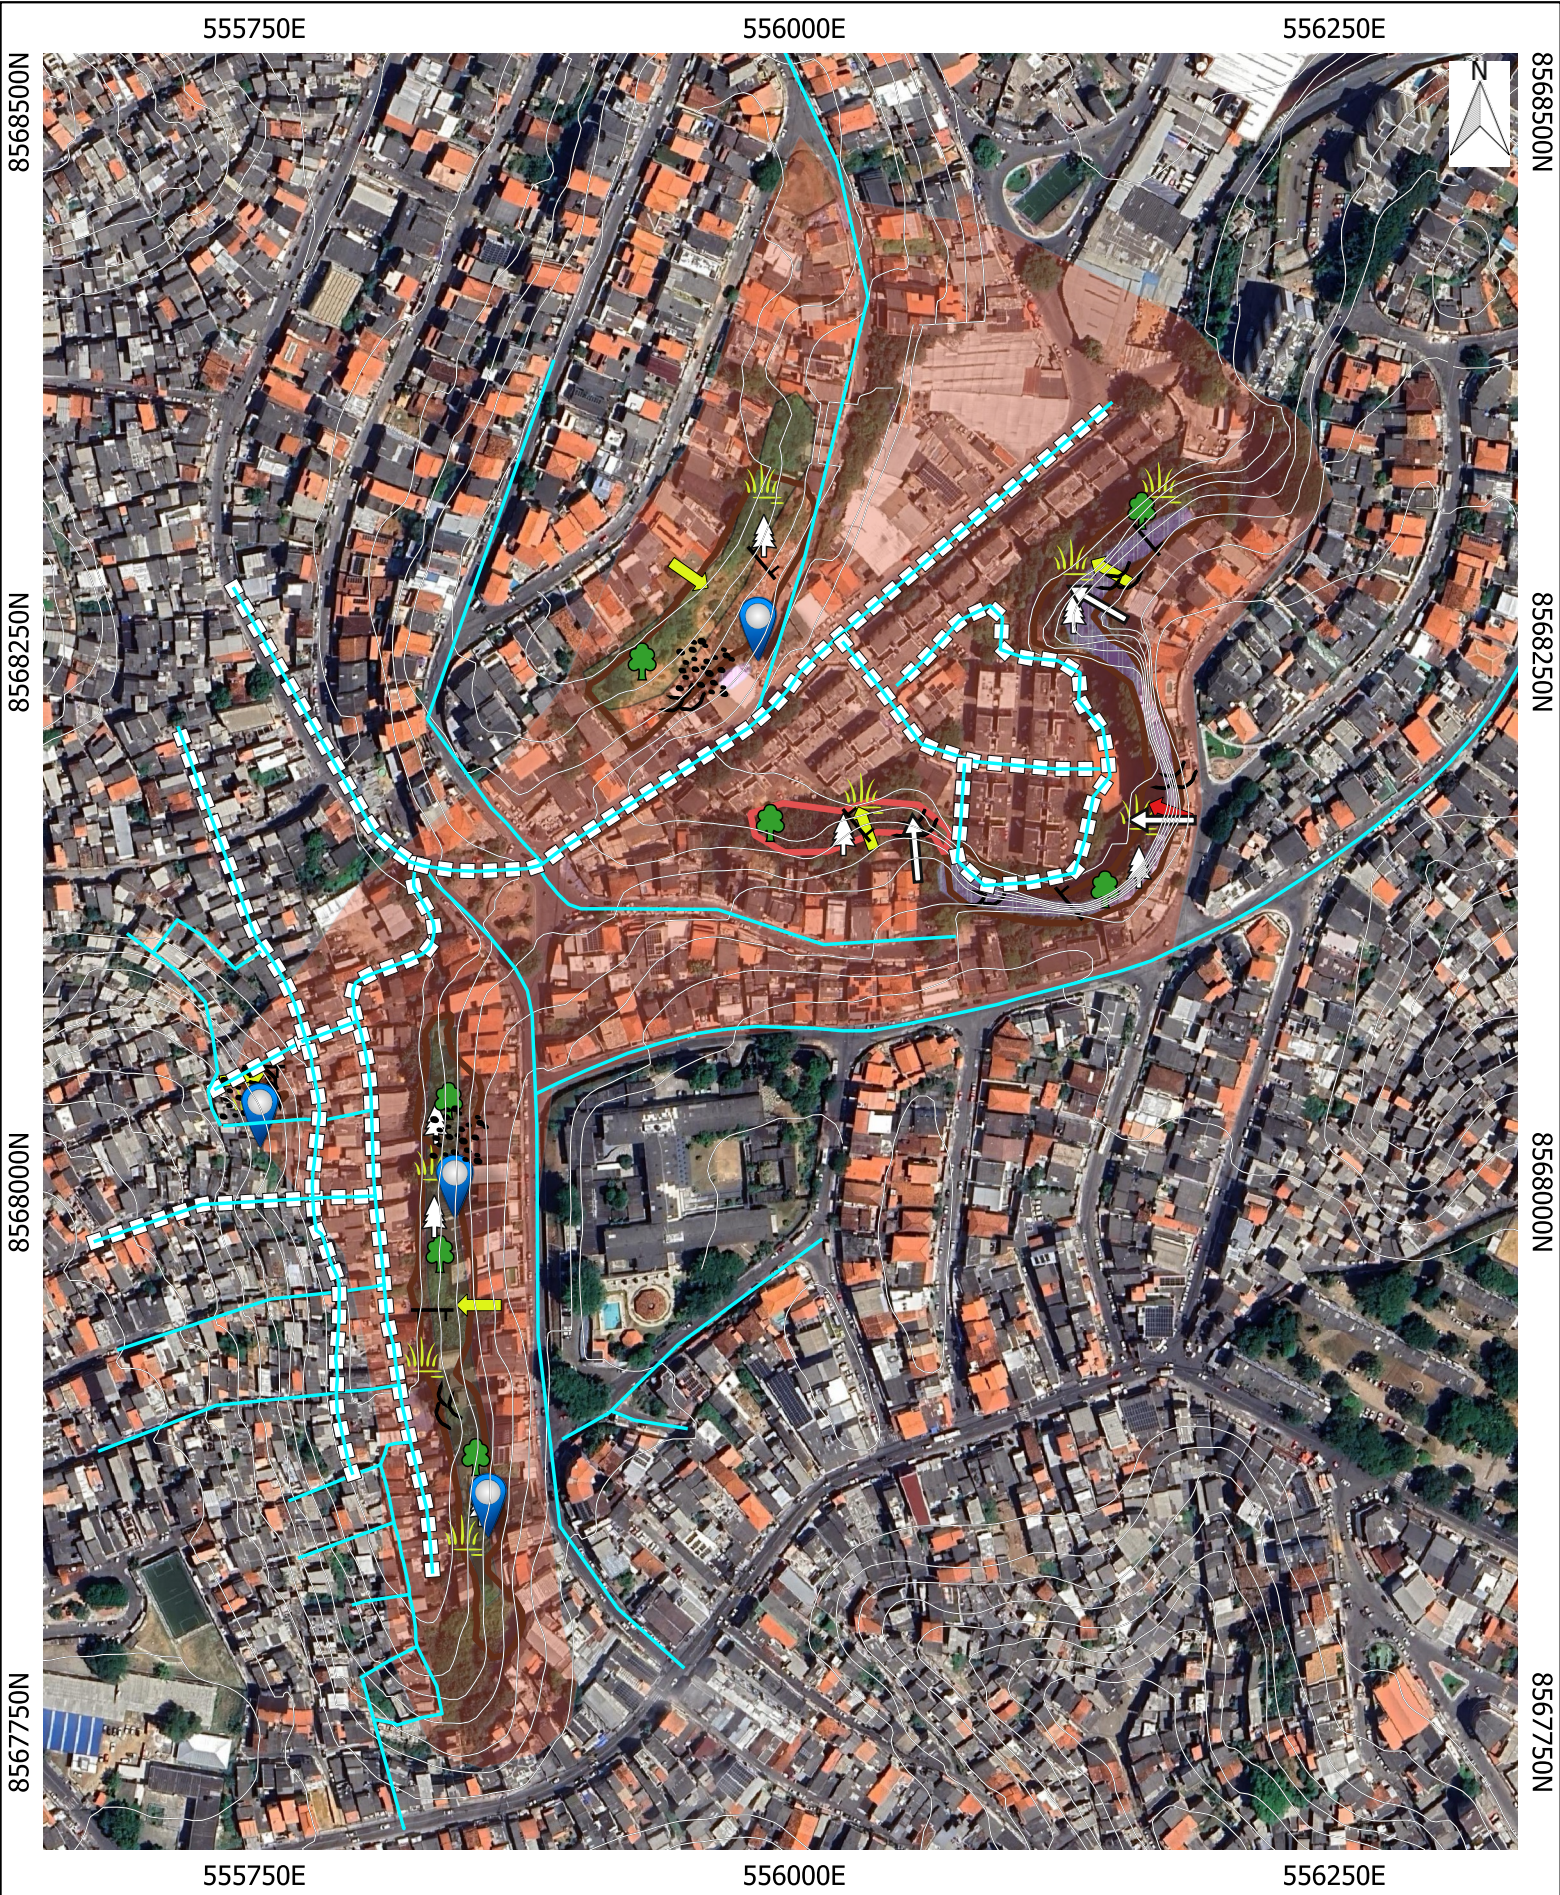
| 1. LOCALIZAÇÃO | |
|---|---|
| Os pontos críticos identificados apresentam eventos de deslizamento, tendo como principais causas corte de talude em 90º graus, ações antrópicas como lançamento de águas servidas nas encostas e feições de instabilidade. A área de pedreira na rua Blumenau onde há água percolando as estruturas da rocha ocasionam em diversos setores blocos rochosos desconfinados. Desde o monitoramento a área apresenta um quadro agravado, diante dos novos deslizamentos. Dentre os principais agravantes, podem ser citados a existência de vegetação de grande porte e o descarte inadequado de lixo e entulho e cicatrizes de deslizamento pregressas. Após a análise do que foi observado e com base nos critérios referentes ao risco geológico, a área está classificada como de muito alta suscetibilidade e vulnerabilidade a deslizamentos. | |
| Muito Alto | |
