# MAPA DE RISCO - VILA BRASIL

SETOR DE MONITORAMENTO DE  
ÁREAS DE RISCO - SEMAR

# MAPA DE MONITORAMENTO - VILA BRASIL

# MAPA DIAGNÓSTICO - VILA BRASIL

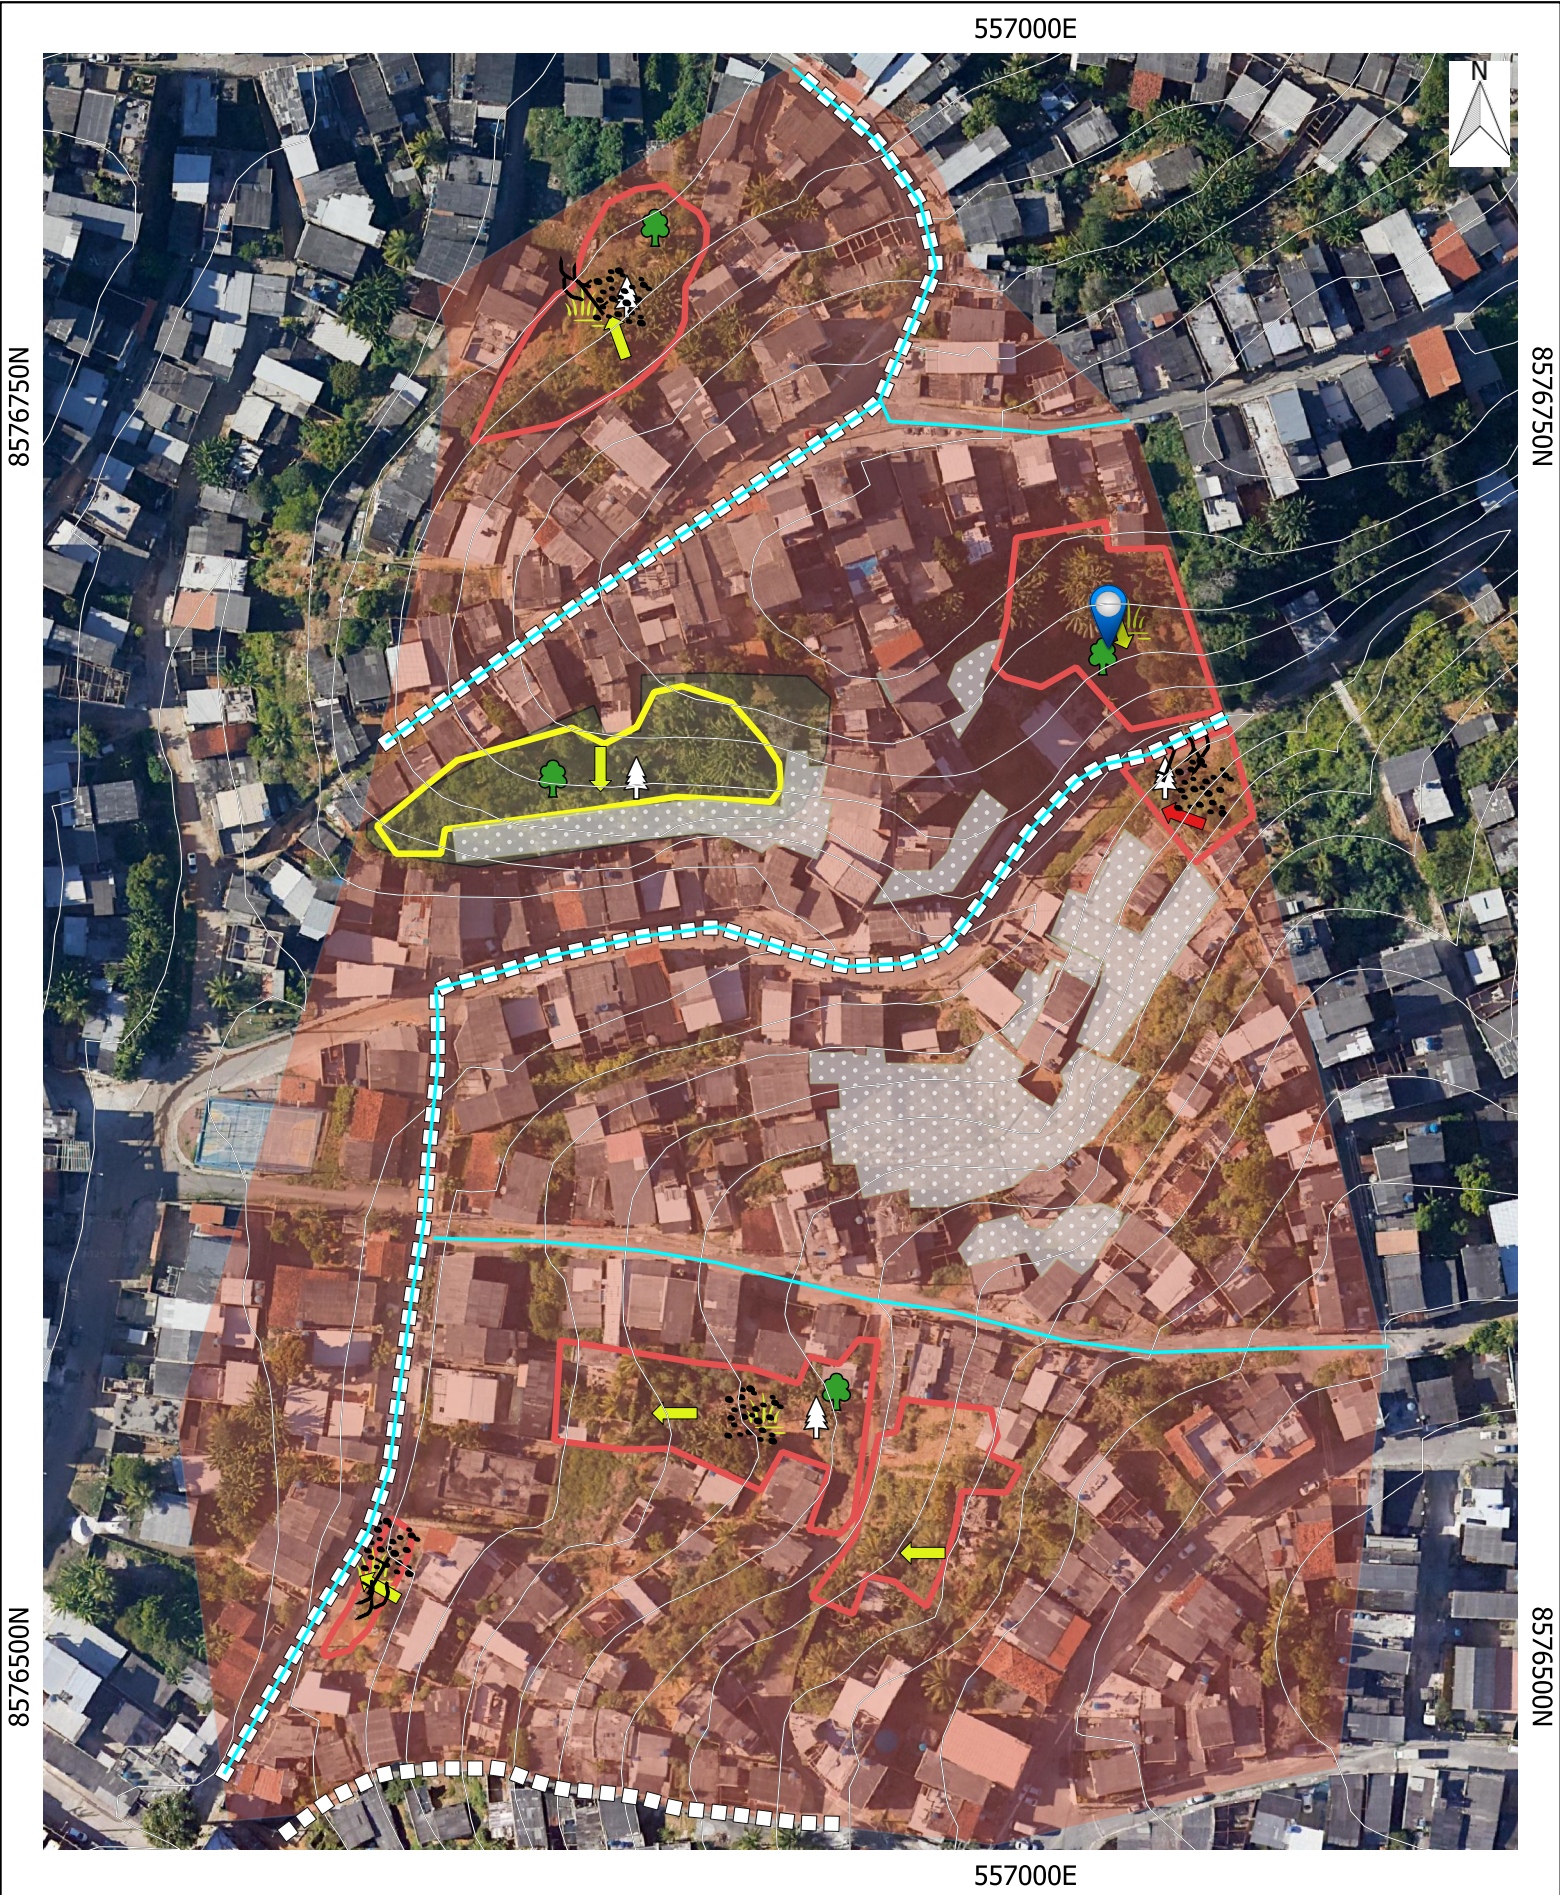
2.2 Geologia e GeotecniaA área está inserida no contexto geológico das Rochas sedimentares cretáceas do rift do Recôncavo Sul. Na base há conglomerados embriçados da Formação Salvador, predominando sobre essas unidades o solo remobilizado, associado a lixo e entulho (resíduos de construção), com uma pequena região onde aflora Depósitos de Cobertura Sedimentar Continental Terciária, também predominado o solo remobilizado.

2.3 DrenagemNão há drenagem natural dentro da poligonal. Quanto à infraestrutura, a rede de esgotamento abrange aproximadamente 100% da área, enquanto a drenagem pluvial compreende apenas 25% da área de forma ineficiente.

Esta poligonal encontra-se em um vale em “U”, sendo suas vertentes ocupadas de maneira desordenada e incorreta. Durante o monitoramento é possível identificar algumas feições de instabilidade, como: cortes verticalizados na base das encostas e cicatriz de deslizamento de terra, e feições antrópicas, como: descarte de lixo/entulho e lançamento de água servida/esgoto doméstico. Além da presença de vegetação ineficiente ao longo das encostas. Após a análise do que foi observado e com base nos critérios atinentes ao risco geológico, a área está classificada como de alta suscetibilidade e vulnerabilidade a deslizamentos.

Alto
