# MAPA DE RISCO - VILA CANARIA - DOIS DE JULHO

**VILA CANARIA - DOIS DE JULHO**  
PAU DA LIMA

DEFESA CIVIL DE SALVADOR

SETOR DE MONITORAMENTO DE  
ÁREAS DE RISCO - SEMAR

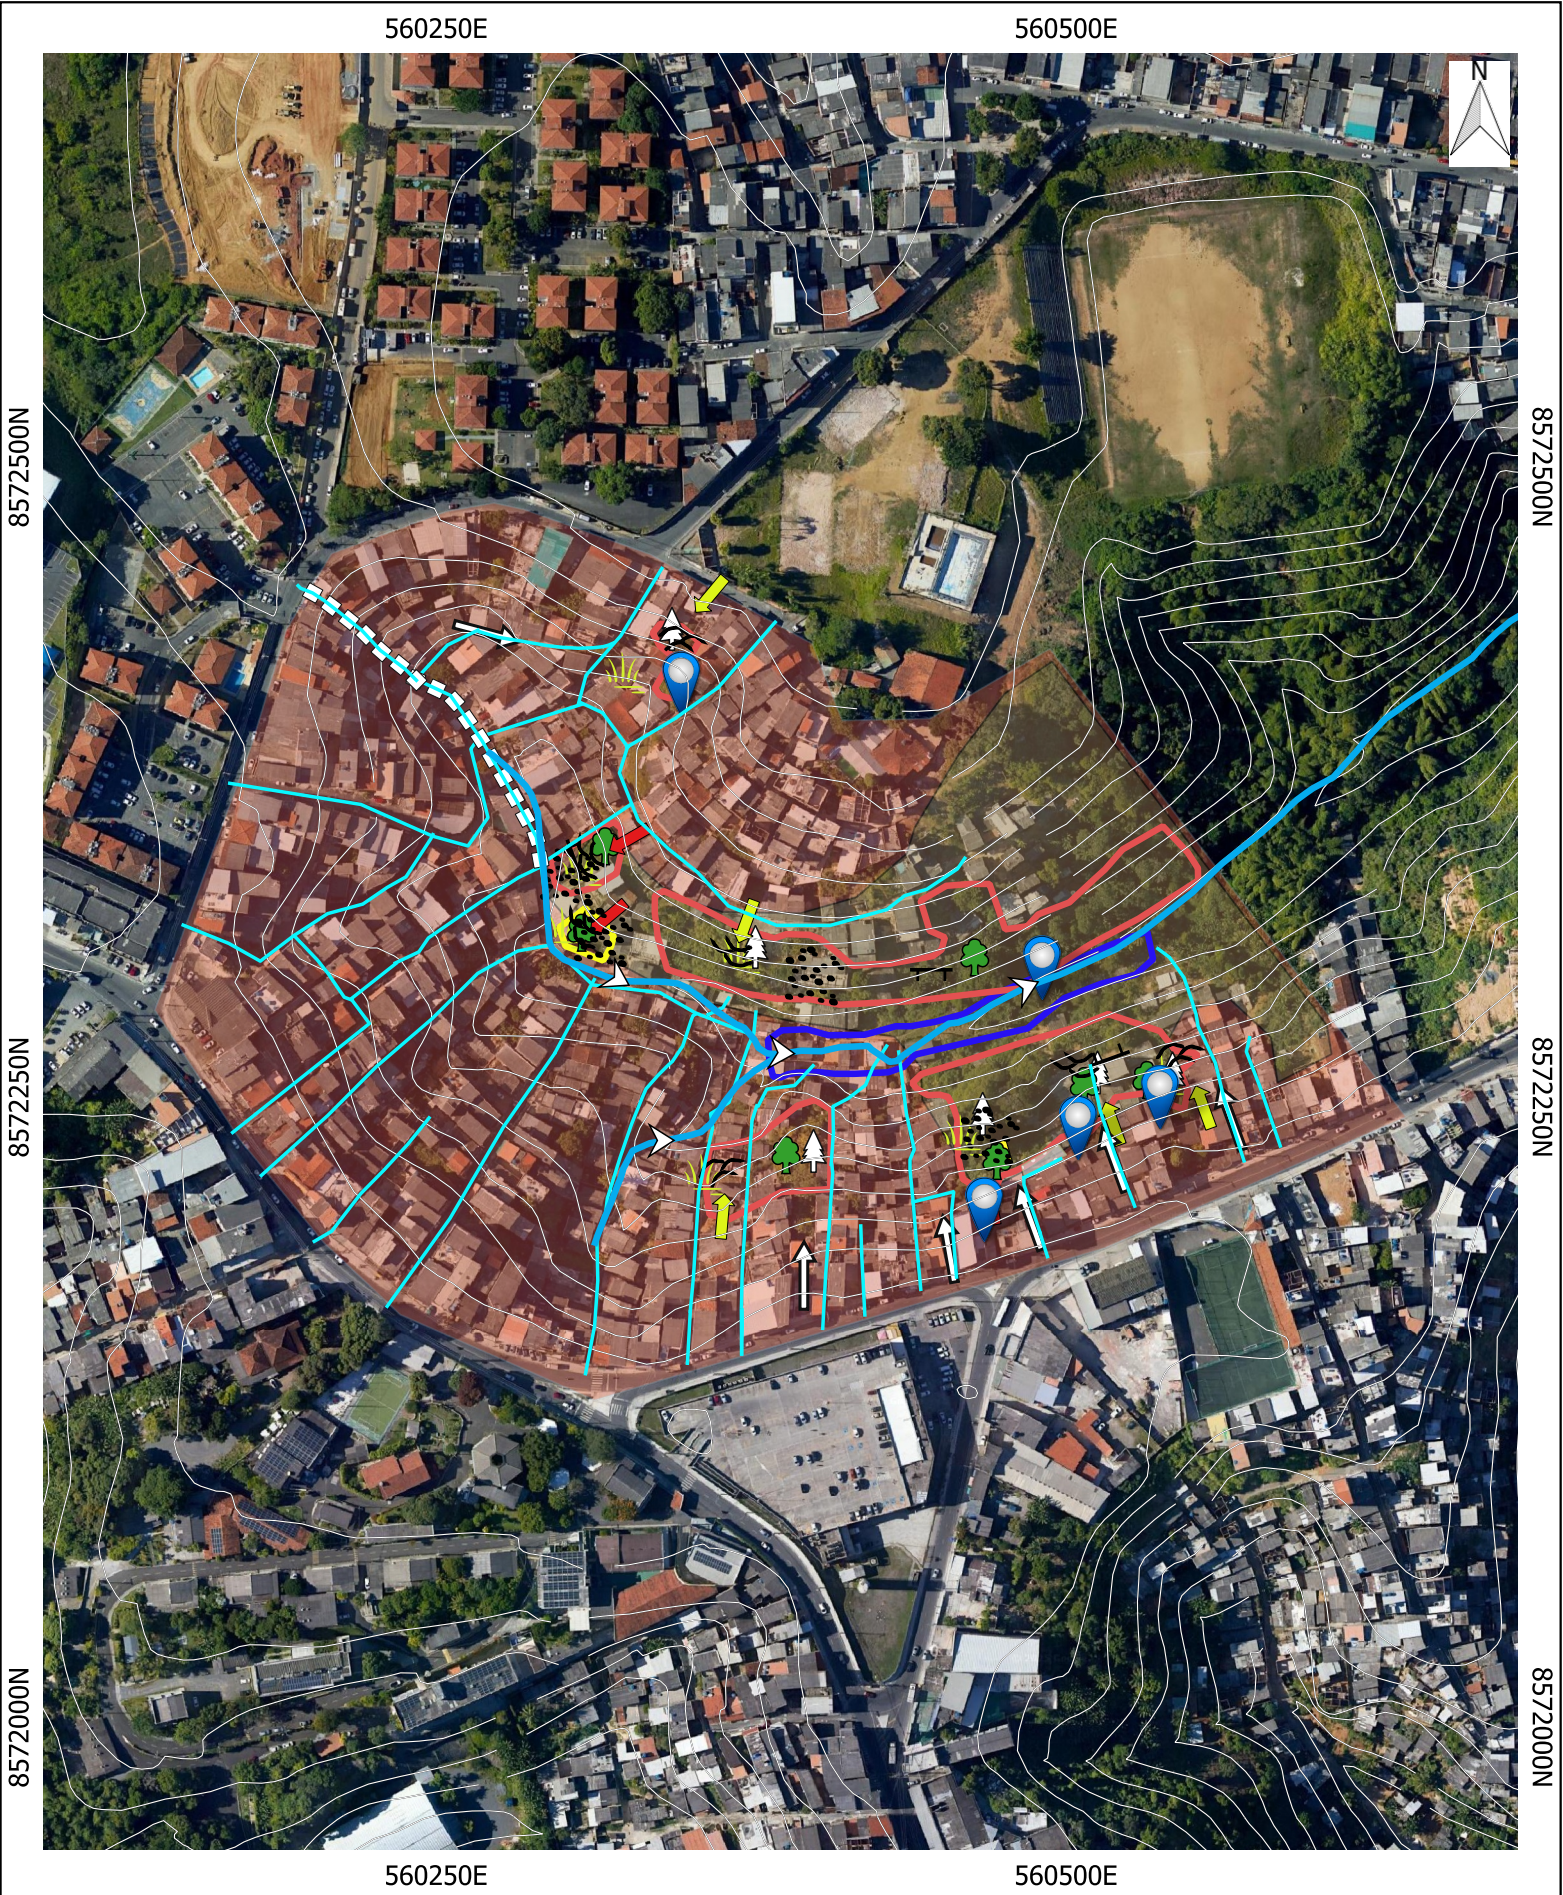
# MAPA DIAGNÓSTICO - VILA CANARIA - DOIS DE JULHO

**2.1 Caracterização e Situação:**Área com 11,2 ha e 1,33 km de perímetro, localiza-se na porção norte da cidade, no bairro de Pau da Lima. O cenário engloba uma encosta côncavo-convexa, com dinâmica controlada por ação antrópica e com topo aplainados e abaulados. A altura máxima pode chegar aos 50 metros com inclinação entre 45° a 90°.

**2.2 Geologia e Geotecnia:**Área está inserida no contexto geológico das unidades inseridas nos Depósitos de Cobertura Sedimentar Continental Terciária (Formação Barreiras), predominante nas áreas com declives, e do Embasamento Cristalino Pré-Cambriano no fundo do vale, ao decorrer do curso d'água. O solo remobilizado predomina sobre as unidades, associado a lixo e entulho (resíduos de construção). As unidades inseridas nesses Domínios apresentam estabilidade moderada, a depender do grau de ocupação.

**2.3 Drenagem:**A drenagem natural é representada por uma drenagem com sentido de fluxo para leste. Apresenta-se predominantemente a céu aberto, com apenas um trecho a oeste confinado, recebendo contribuição de água servida e esgoto. Quanto à infraestrutura, a rede de esgotamento abrange aproximadamente 100% da área, enquanto a drenagem pluvial é inexistente.

Os condicionantes geológico-geotécnicos predisponentes e o nível de intervenção verificados conferem a área uma média suscetibilidade a movimentos gravitacionais de massa. Foram identificados nove pontos críticos distribuídos ao longo da poligonal com evidências de processos de instabilização das encostas, gerando riscos as moradias que se encontram no topo até a base do vale. Já o córrego que corta o fundo do vale representa um risco as moradias próximas em épocas de chuvas intensas, houve uma obra de melhoria na região alagável, porém há um trecho sem intervenção, conferindo a área uma alta susceptibilidade a alagamentos.

Alto
