# MAPA DE RISCO - VILA CHARMOSA

**VILA CHARMOSA**  
SÃO JOÃO DO CABRITO

**DEFESA CIVIL DE SALVADOR**  
SETOR DE MONITORAMENTO DE  
ÁREAS DE RISCO - SEMAR  
SRC: SIRGAS 2000/ UTM 24S  
Elaborado em: Outubro/2025  
Imagem: Google Satelite (2025)

| Relatório Diagnóstico | | | |

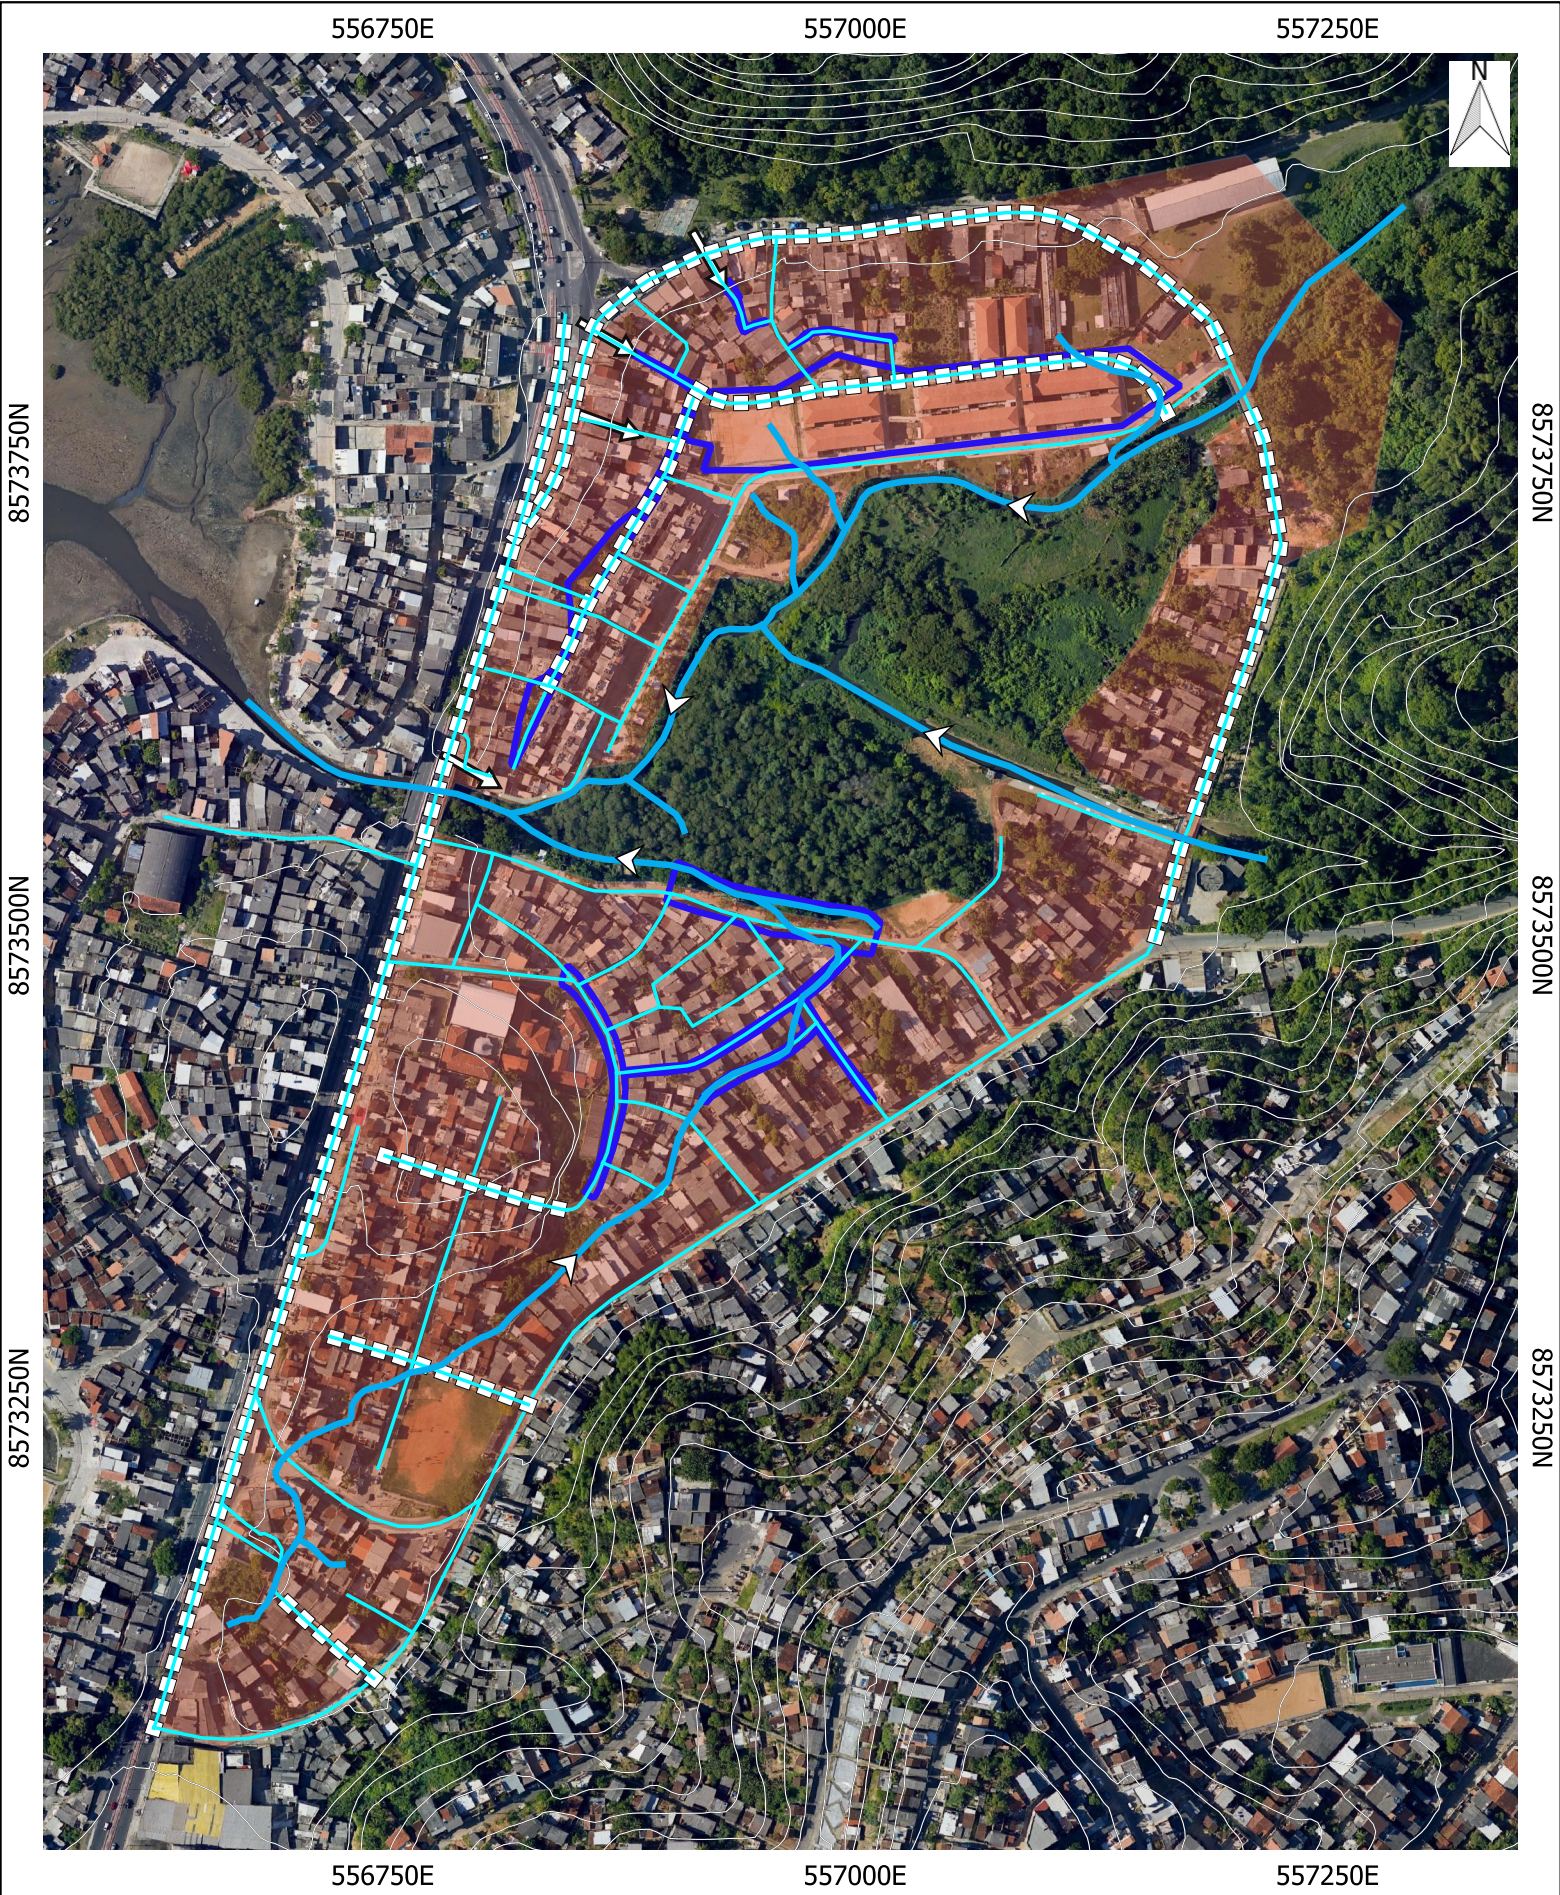
# MAPA DIAGNÓSTICO - VILA CHARMOSA

| Relatório Diagnóstico | | | |
|---|---|---|---|
| 4. GRAU DE RISCO | | | |
| Alto | | | |
