# MAPA DE RISCO - VILA IRMA DULCE

VILA IRMA DULCE  
CAJAZEIRAS VII

# MAPA DIAGNÓSTICO - VILA IRMA DULCE

## Relatório Diagnóstico

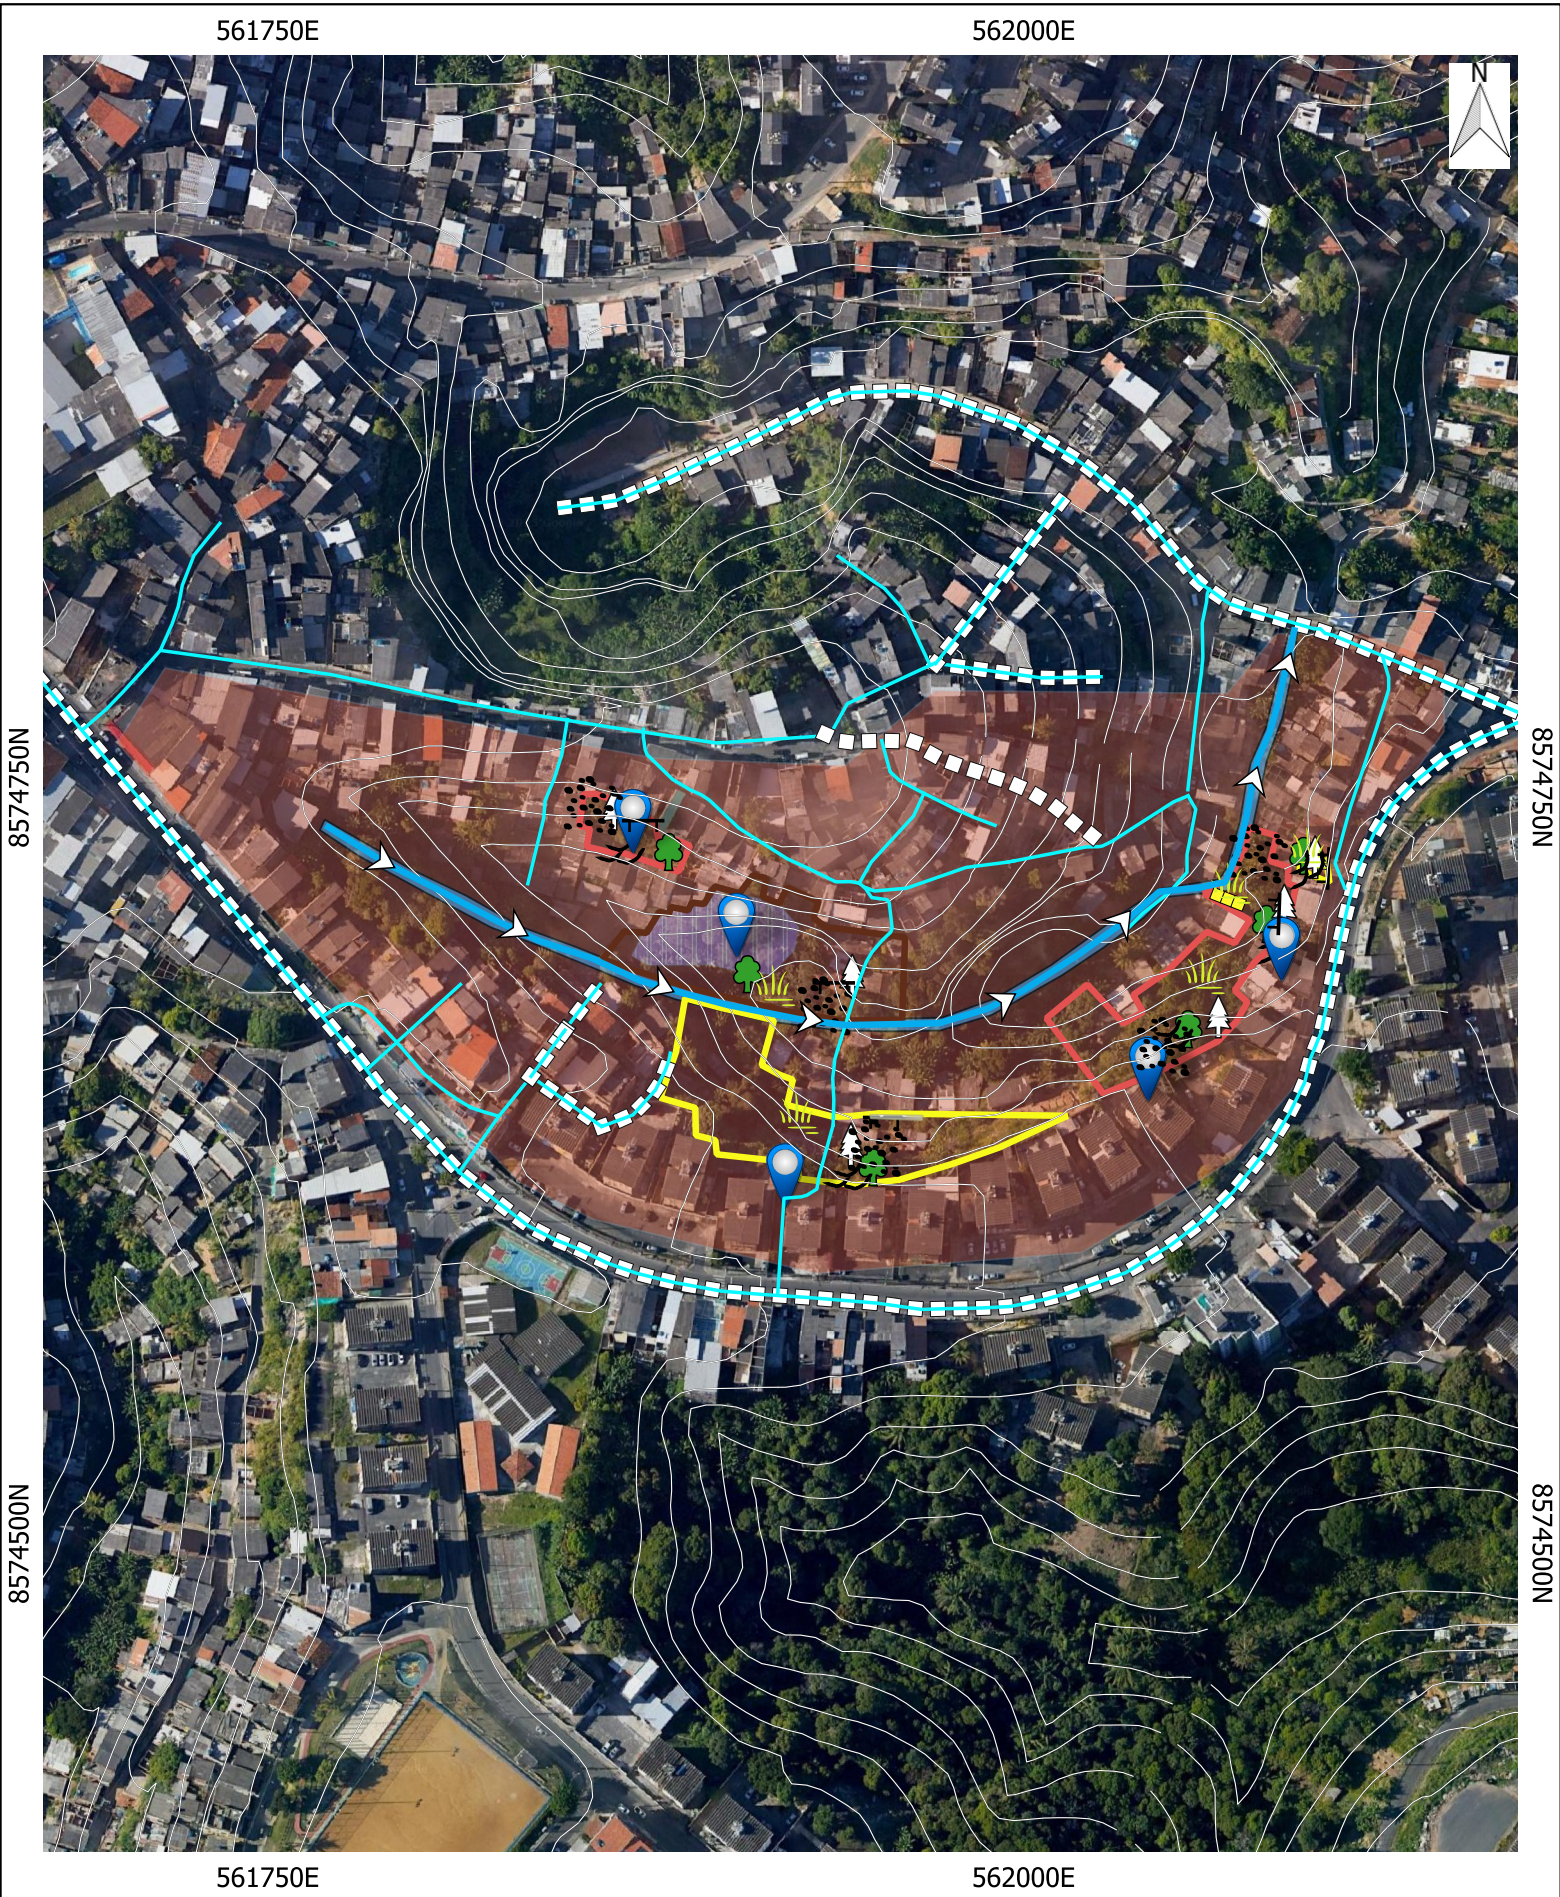
**2.3 Drenagem:** A ausência de um sistema de drenagem adequado na maioria das vias públicas aumenta significativamente o risco de instabilidade geotécnica. As águas pluviais, seguindo o gradiente gravitacional, são diretamente lançadas na crista da encosta. Além disso, foi encontrado um córrego, com sentido de fluxo leste-oeste, confinado apenas no extremo leste da área.

Os seis pontos críticos identificados, apresentam fatores predisponentes para deslizamento, tendo como principal agravante a vulnerabilidade das encostas, devido a cortes verticalizados na base das encostas, cicatriz de deslizamento de terra, descarte de lixo/entulho, construções irregulares na crista do talude e lançamento de água servida/esgoto doméstico e drenagem pluvial ao longo das encostas. Além da presença de vegetação ineficiente (capim colômbio, bananeira e árvore de grande porte). Após a análise do que foi observado e com base nos critérios atinentes ao risco geológico, a área está classificada como de alta suscetibilidade e vulnerabilidade a deslizamento.

Alto
