# MAPA DE RISCO - VILA MAR

DEFESA CIVIL DE SALVADOR

SETOR DE MONITORAMENTO DE  
ÁREAS DE RISCO - SEMAR

# MAPA DIAGNÓSTICO - VILA MAR

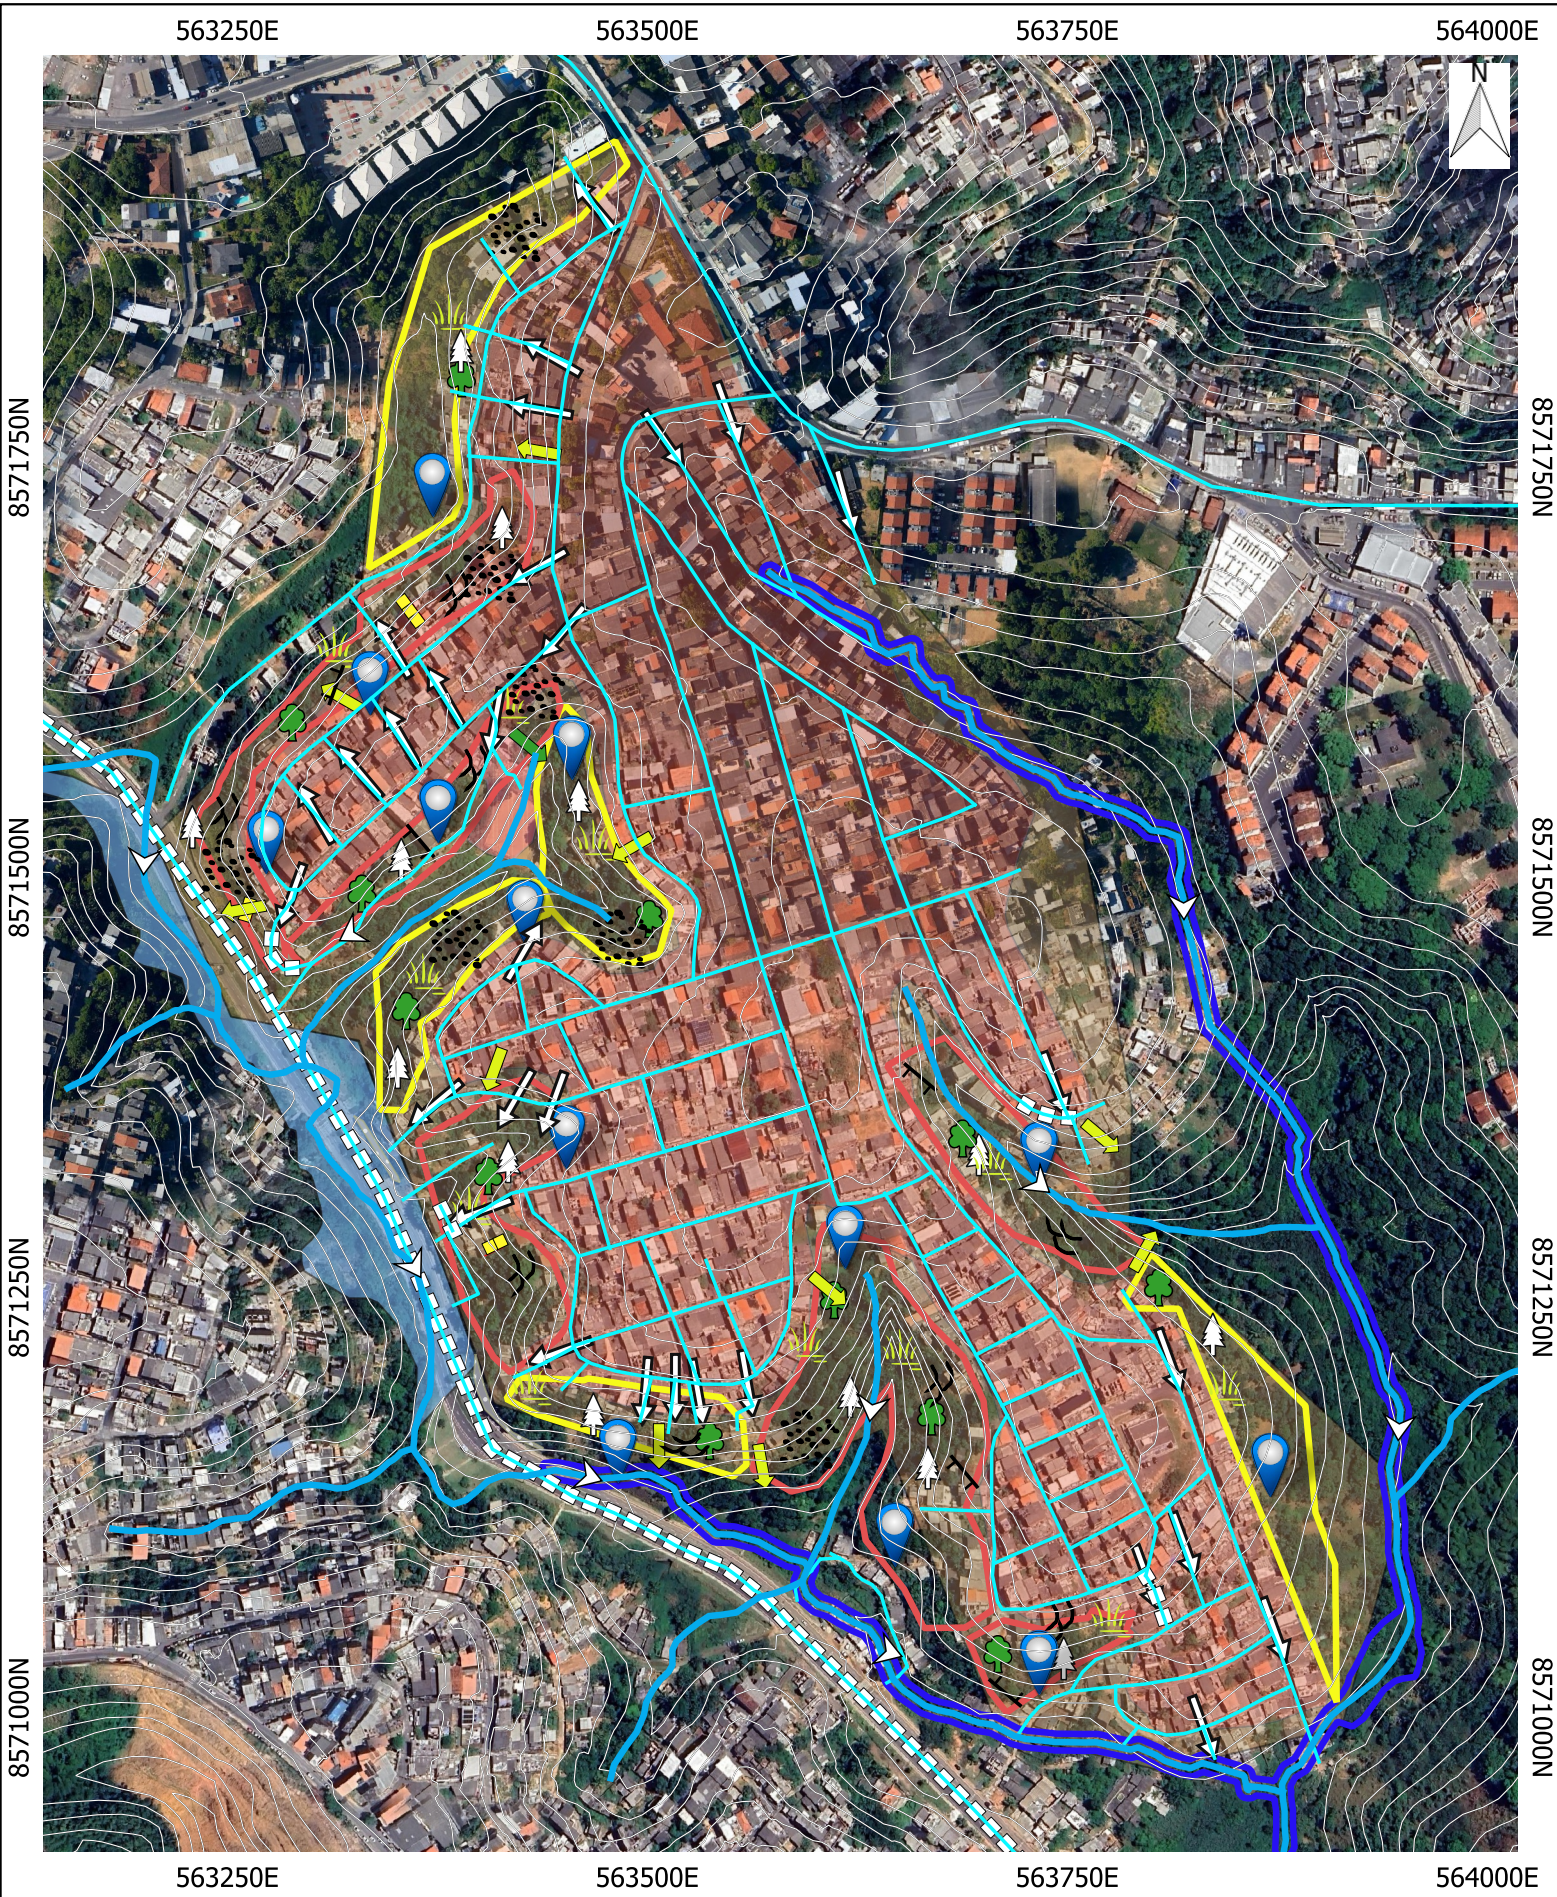
A área da poligonal possui fatores predisponentes para deslizamentos e alagamentos. Dos 16 pontos monitorados, 2 já foram eliminados por monitoramentos anteriores (P11 e P13), 2 agravados (P3 e P10), 2 atenuado (P4 e P6) e o restante ficaram inalterado. A instabilidade do terreno está relacionada ao relevo acentuado, solo remobilizado com elevada permoporosidade, aliados a baixa resistência ao cisalhamento, sendo fatores agravantes dos deslizamentos, os taludes de corte, lançamentos de águas servidas/esgoto, descarte de lixo e entulho. Associado a esse contexto, destaca-se zona de inundação de corpos hídricos que circunda a área em seu trecho sudeste, sudoeste e sul da área, que atinge alguns imóveis que se encontram em grande proximidade com a planície de inundação do rio, que gera transbordamento e alagamentos nos períodos de chuva.

Alto
