# MAPA DE RISCO - VILA NOVA PITUACU

VILA NOVA PITUACU  
SÃO RAFAEL

# MAPA DIAGNÓSTICO - VILA NOVA PITUACU

## Relatório Diagnóstico

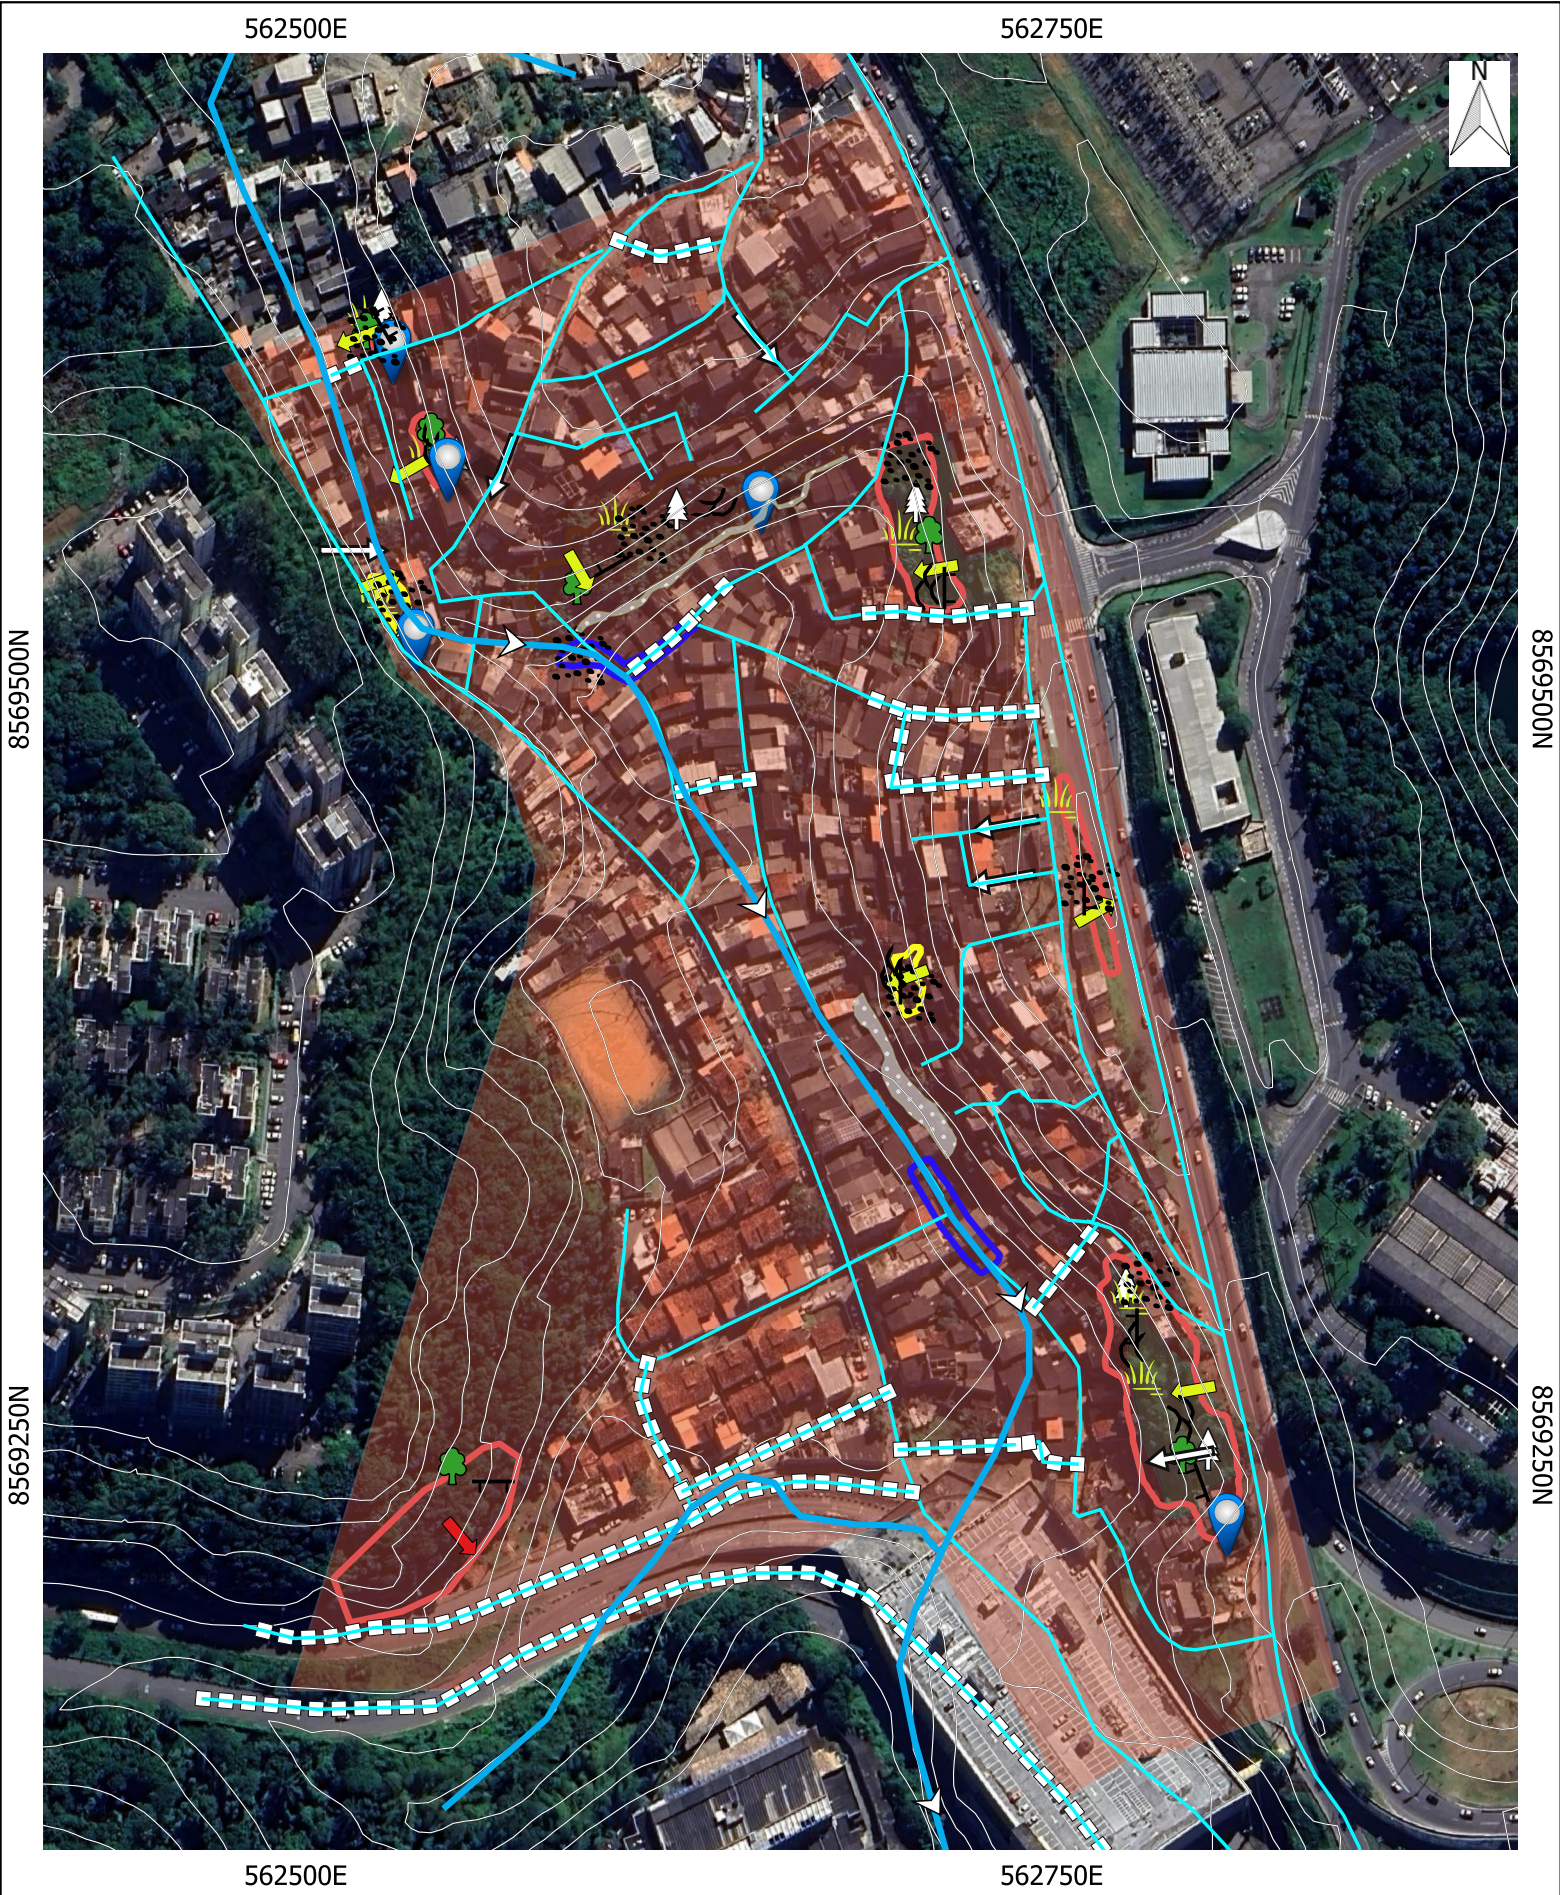
Os pontos críticos estão distribuídos nas encostas e em trechos do afluente do rio Pituacu. As vertentes antropizadas para assentamentos, expõem taludes de cortes entremeados a poucos vazios urbanos. Durante o monitoramento foi possível identificar algumas feições de instabilidade principalmente associadas a ocupação urbana. Com melhorias em relação a infraestruturas dos acessos (escadarias e ruas). Nos demais pontos as ocorrências de alagamento estão associadas a restrições de fluxo nas galerias devido a descarte inadequado de lixo/entulho, causando transbordamento do curso d'água, principalmente em períodos chuvosos. Em virtude deste cenário, a susceptibilidade a alagamentos e deslizamentos é classificada como alta.

Alto
