# MAPA DE RISCO - VILA PICASSO

## VILA PICASSO

DEFESA CIVIL DE SALVADOR

SETOR DE MONITORAMENTO DE  
ÁREAS DE RISCO - SEMAR

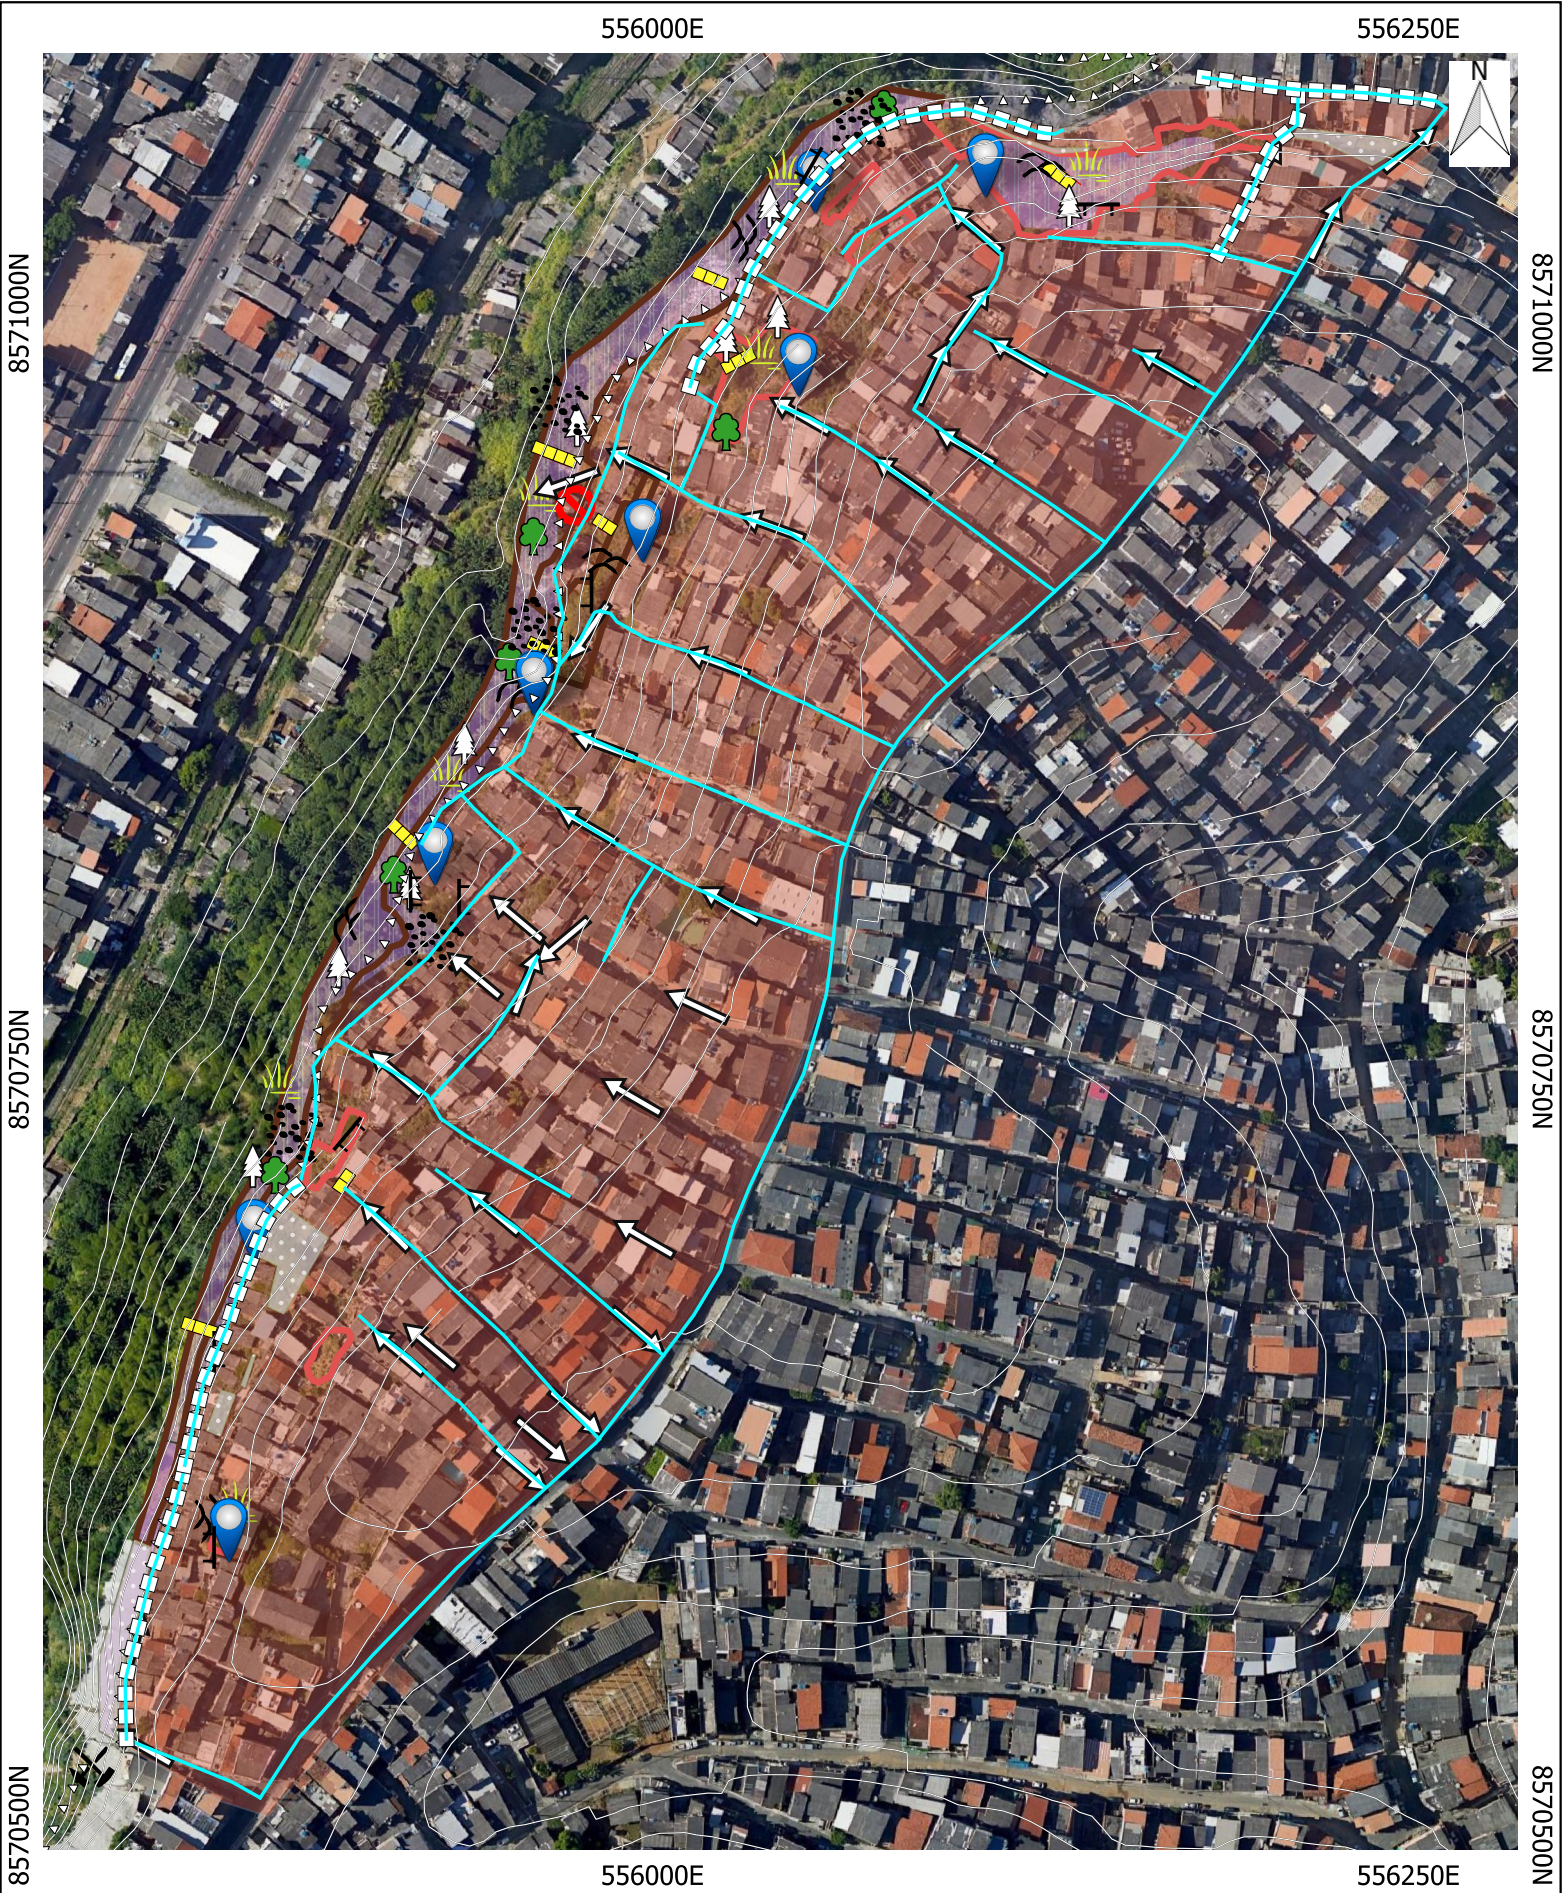
# MAPA DIAGNÓSTICO - VILA PICASSO

| 1. LOCALIZAÇÃO | |
|---|---|
| <b>2.1 Caracterização e Situação:</b> Localizada na porção NW da cidade, ao longo da escarpa da Falha de Salvador, sendo observado encostas subverticalizadas, de altura estimada variando entre 60 e 80m e declividade entre 25º a 90º, alvo de despejo de resíduos sólidos, lixo doméstico e lançamento de esgoto doméstico e água servida. Em alguns pontos da escarpa são observados materiais remobilizados, coincidindo com rampas de lixo e resíduos sólidos, bem como presença de vegetação de pequeno a médio porte, com a prevalência de capins, bananeiras, mamonas e bambus | |
| <b>2.2 Geologia e Geotecnia:</b> Área geologicamente situada na falha de salvador, de direção NE-SW, que explica o relevo escarpado. Na porção SW da área fica localizada a pedreira Santa Luzia, com rocha exposta na encosta e no topo, com elevado grau de fraturamento da rocha. A porção NE da área, onde foi identificada área desnuda com rocha aflorante, da base ao topo da falha. | |
| <b>2.3 Drenagem:</b> Com sistema de drenagem pluvial inexistente, a exceção da Rua Alto do Barrilete, e contemplada quase na sua totalidade com sistema de esgotamento sanitário, a área recebe contribuições oriundas da Rua Padre Antonio Vieira (coletada por rede de drenagem), além das contribuições pluviais em suas vias gerando fluxos concentrados e direcionados para sua encosta. aumentando a suscetibilidade a deslizamentos de terra. Os lançamentos de esgoto sobre a encosta, apesar do sistema de esgotamento sanitário existente, aliados as contribuições pluviais corroboram com o quadro de erosão e instabilidade da mesma, aumentando a suscetibilidade da área a deslizamentos de terra. | |
| A poligonal apresenta um quadro de alta susceptibilidade a deslizamento, estando os pontos críticos localizados em regiões ocupadas, onde os imóveis encontram-se muito próximos a áreas vulneráveis ao deslizamento de terra. Como principal agravante para ocorrência de deslizamentos, verifica-se o descarte indevido de lixo/entulho e lançamento de água servida/esgoto doméstico sobre a encosta, além da instabilidade decorrente da ocupação indevida, gerando talude de corte e promovendo o desconfinamento da encosta. Após a análise do que foi observado e com base nos critérios atinentes ao risco geológico, a área está classificada como de muito alta suscetibilidade e vulnerabilidade a deslizamen | |
| Muito Alto | |
