# MAPA DE RISCO - VILA TIRADENTES

## VILA TIRADENTES

SÃO CAETANO

SETOR DE MONITORAMENTO DE  
ÁREAS DE RISCO - SEMAR

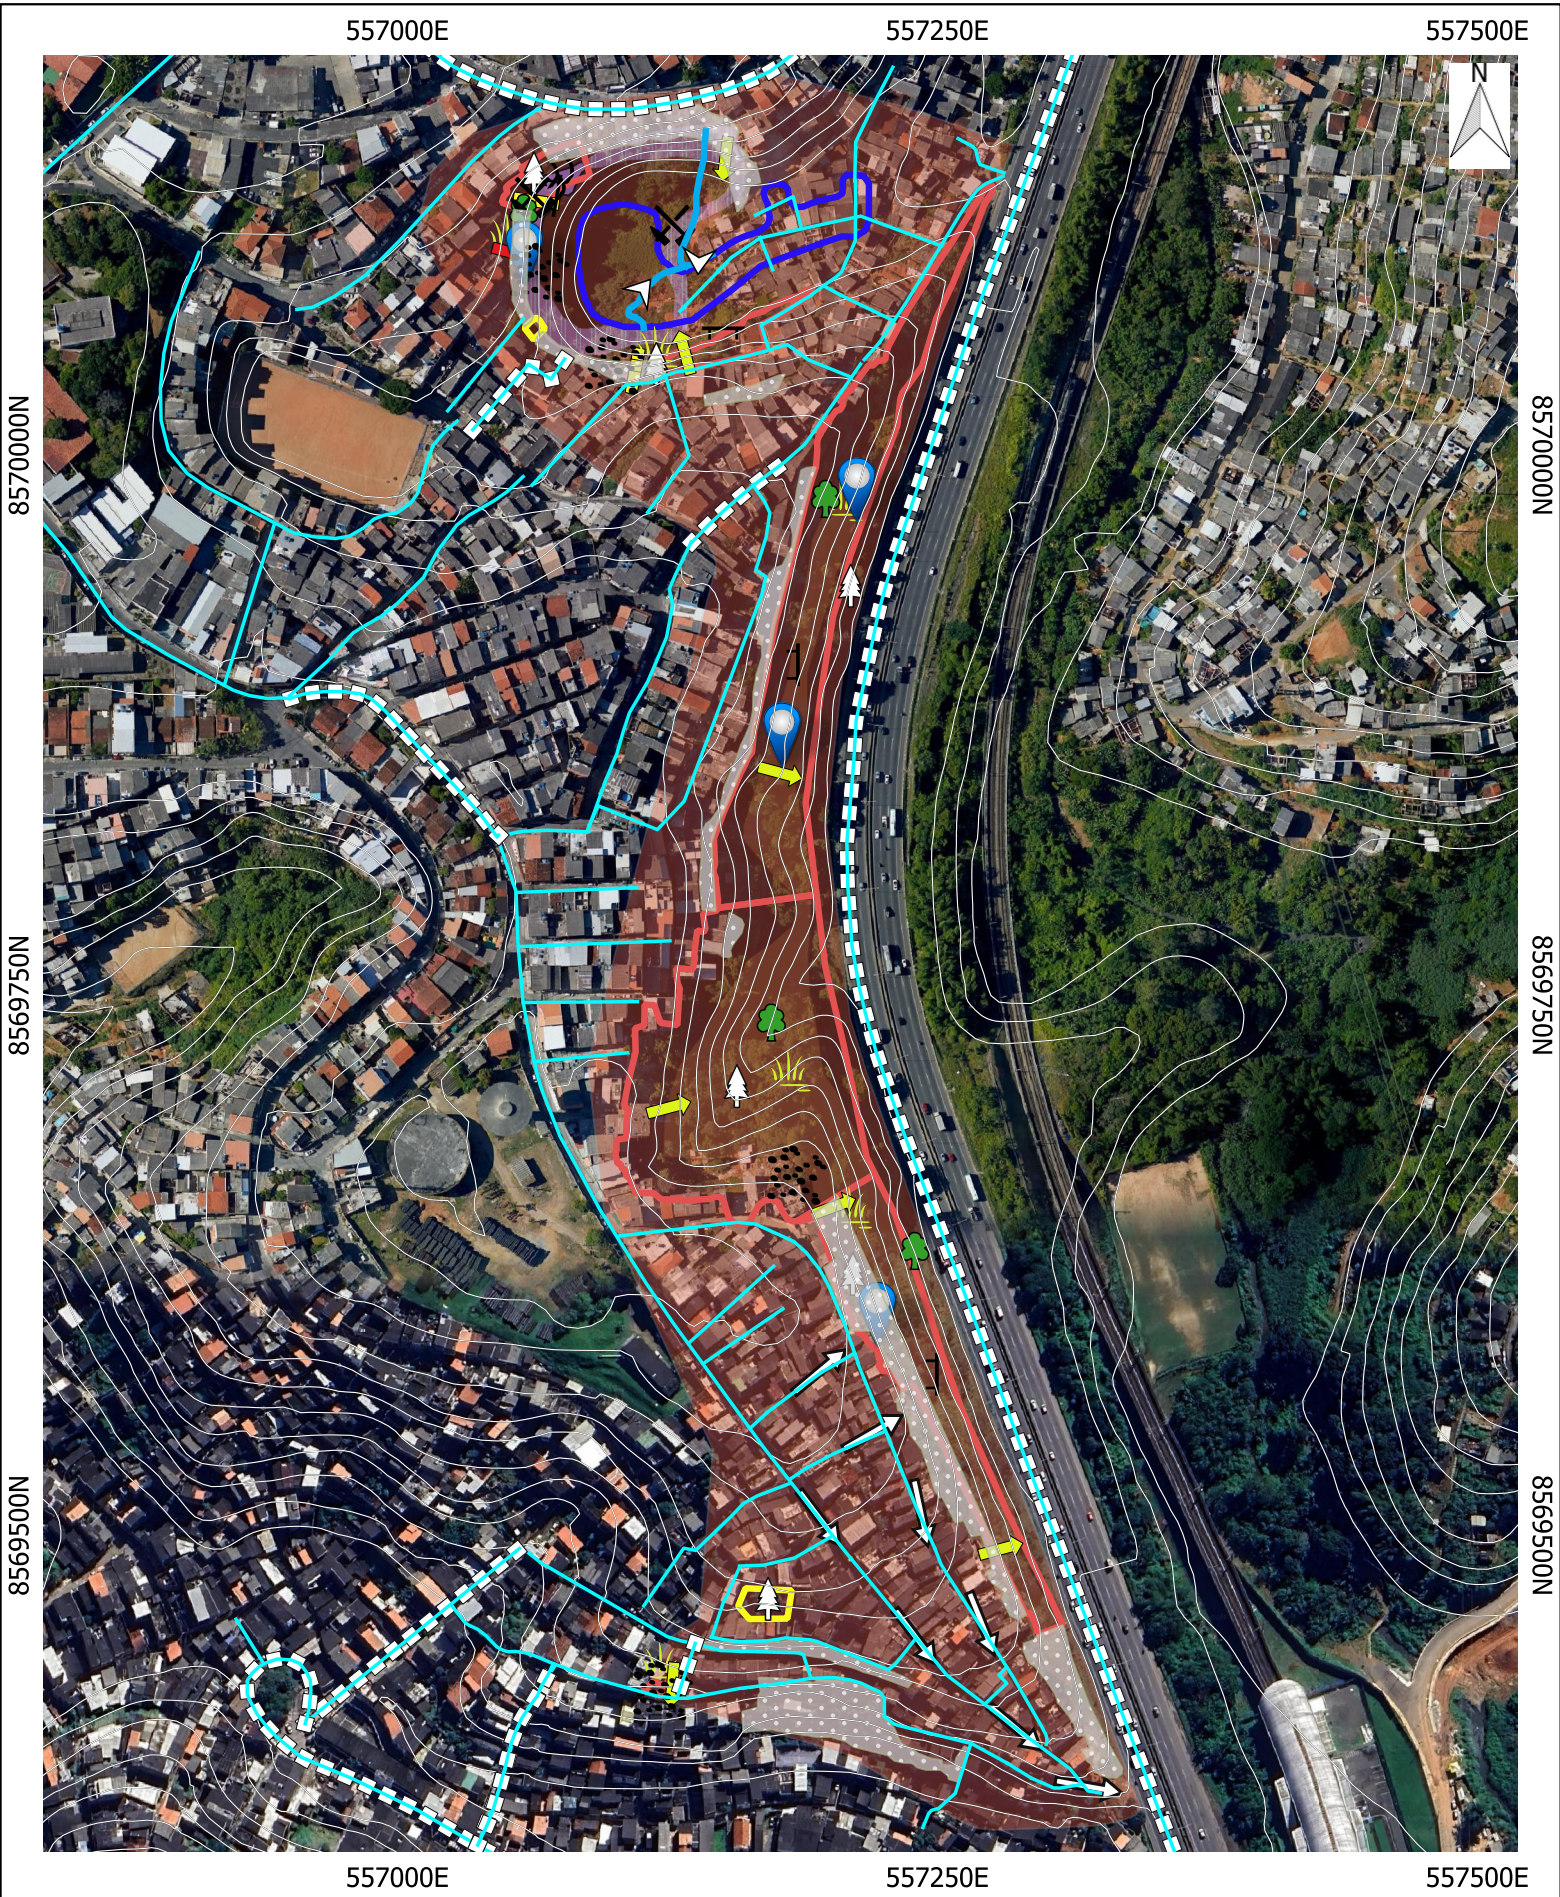
# MAPA DIAGNÓSTICO - VILA TIRADENTES

**2.1 Caracterização e Situação:** Área localizada no centro-norte da cidade, próximo ao Bairro de Bom Juá, à 3,6 km pelo acesso norte. A poligonal possui 11,5 ha de área e 2128 m de perímetro. A área se apresenta sob a forma de uma escarpa alongada, tendo na porção interiorizada (cava de pedra desativada), alturas máximas dos taludes em torno de 25 metros e declividades variando entre 25° à subvertical.

**2.2 Geologia e Geotecnia:** O substrato geológico é formado por rochas do embasamento cristalino localmente alteradas que ocorrem na base das encostas da pedra e no topo apresenta solo remobilizado, pontualmente recobertos por resíduos sólidos domésticos e da construção civil. Enquanto que, nas demais porções da área, ocorrem solos residuais e remobilizados. No Domínio Geotécnico destaca-se a ocorrência de fraturas e cicatrizes (recentes e antigas), no interior do maciço onde aflora na porção norte da poligonal.

**2.3 Drenagem:** Um córrego natural corta a porção norte da área no sentido leste-oeste, recebendo contribuições temporárias das encostas, durante precipitações, bem como lançamentos de águas servidas. A rede de esgoto contempla todos os acessos, já a drenagem pluvial caracteriza-se pela ineficiência do sistema existente resultando em enxurradas marcantes em algumas travessas.

A área encontra-se parcialmente contemplada pelo PDE 118 (área da pedra) e 119 (Trecho ao longo da br-324). Identificou-se um quadro de alta suscetibilidade a escorregamentos de terra, deixando vulnerável parcialmente imóveis situados no topo e base das encostas na área da pedra, onde não foi realizada intervenção de estabilização. A instabilidade do terreno está relacionada ao relevo acentuado, estrutura fraturada do substrato recoberto por material remobilizado e semipermeável, aliados a lançamentos de águas pluviais e servidas sobre as encostas, bem como a existência de vegetação inadequada.

Alto
