# MAPA DE RISCO - VILA DA BARRA

SETOR DE MONITORAMENTO DE  
ÁREAS DE RISCO - SEMAR

# MAPA DIAGNÓSTICO - VILA DA BARRA

### Relatório Diagnóstico

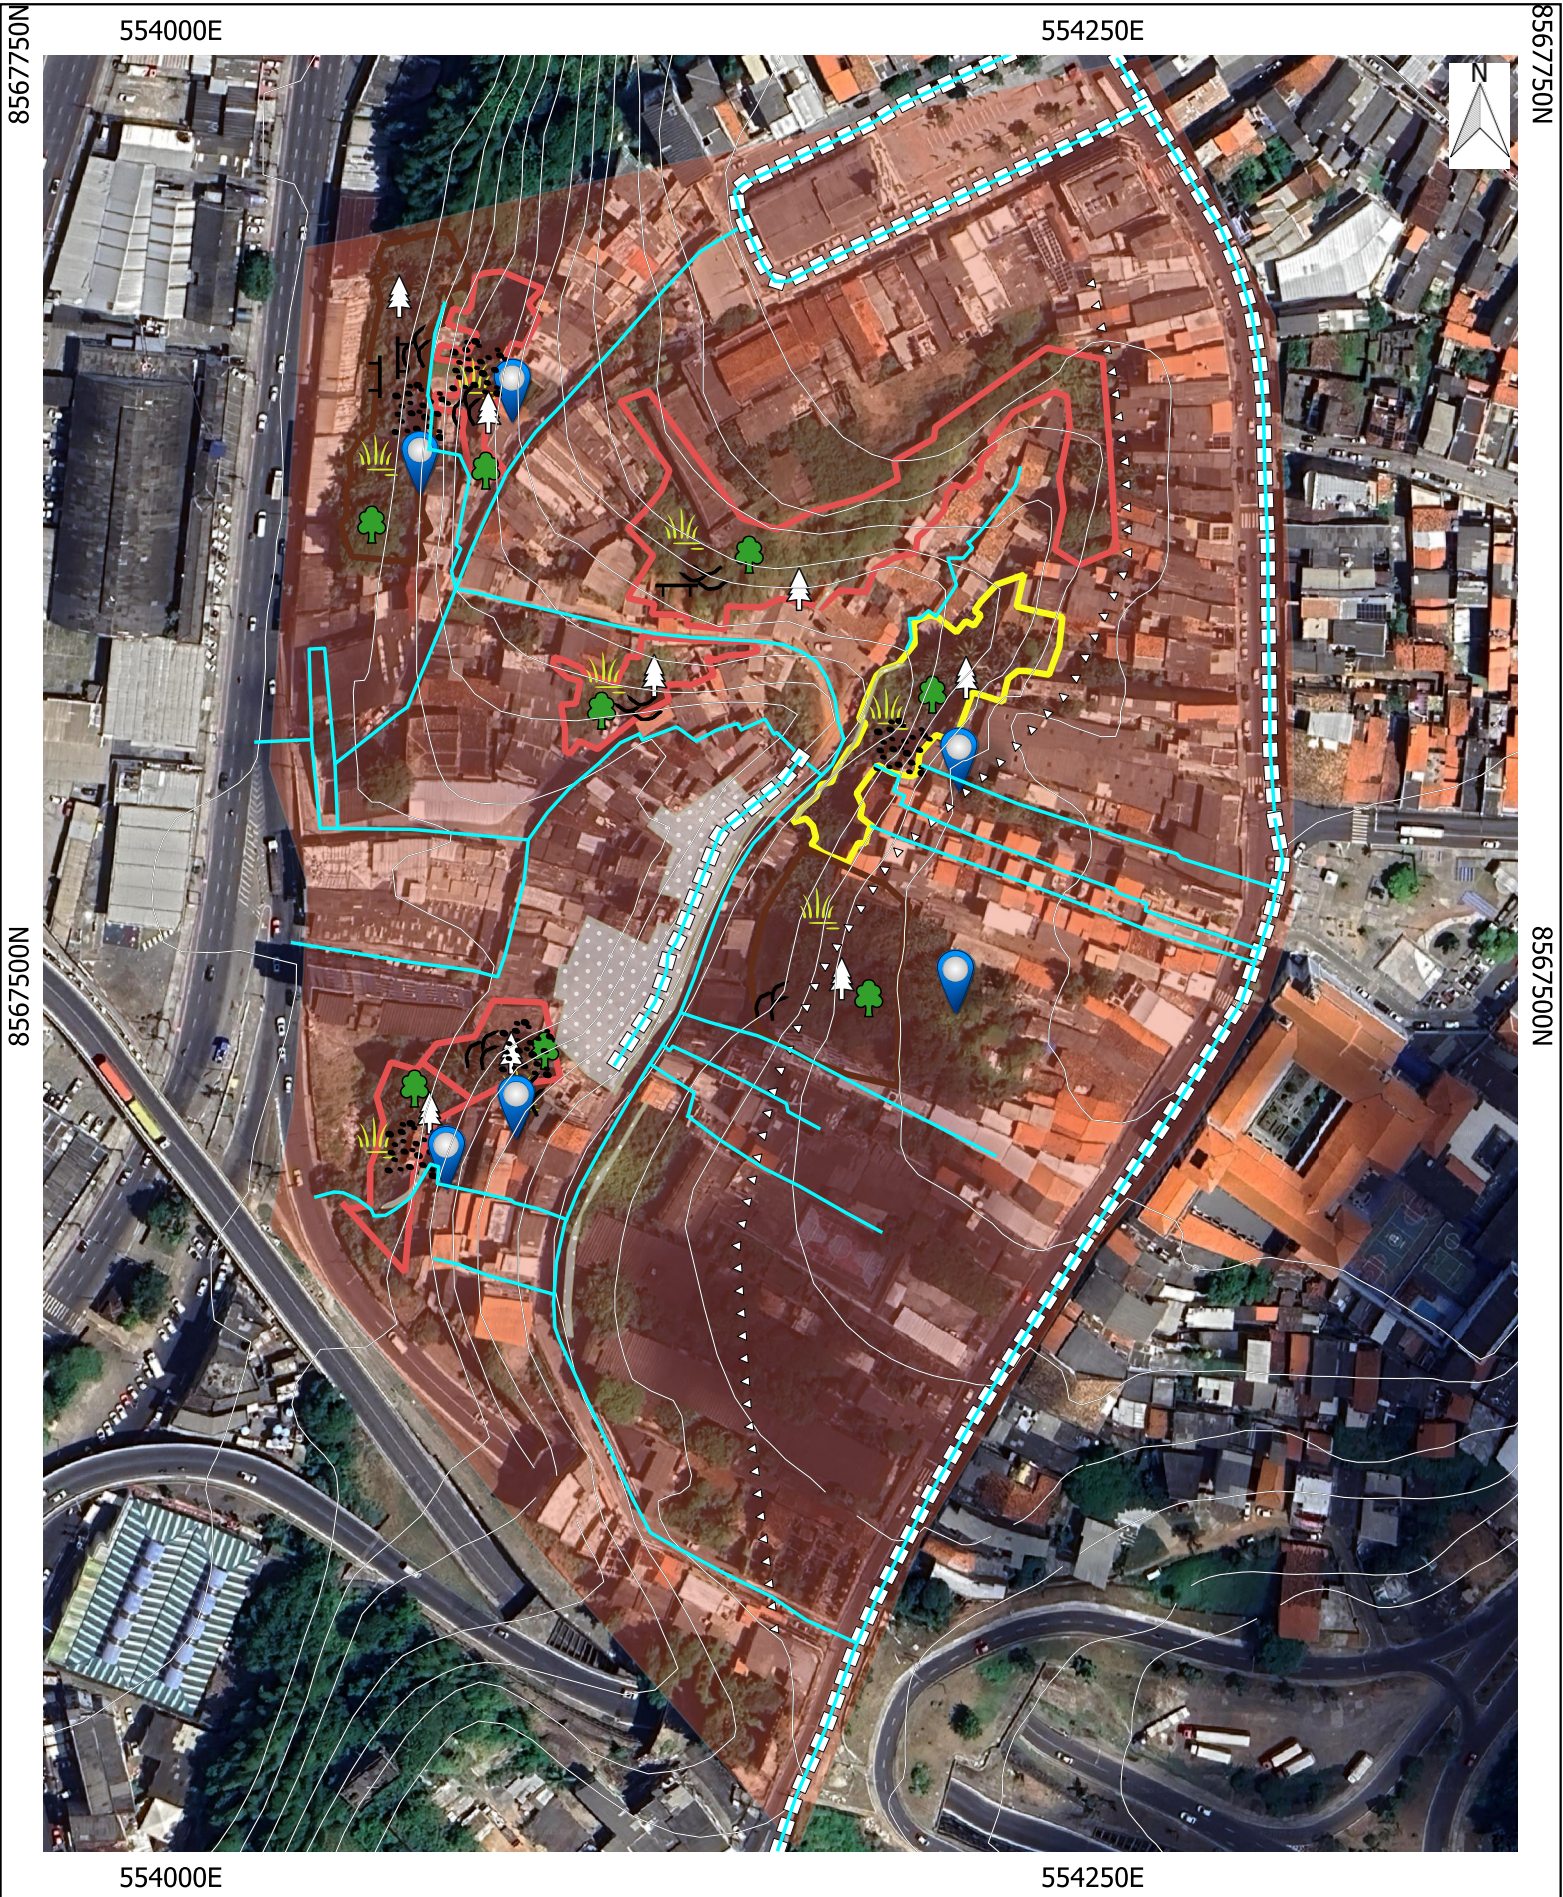
2.2 Geologia e GeotecniaA área está inserida no contexto geológico do Embasamento Cristalino, predominando sobre essas unidades o solo remobilizado, associado a lixo e entulho (resíduos de construção), com uma pequena região onde aflora sedimentos da Formação Barreiras. Destaca-se que a encosta principal é oriunda da falha de Salvador de direção predominante N030°. As encostas se encontram instáveis e são compostas em seu topo, por solo remobilizado.

2.3 DrenagemNão há drenagem natural dentro da poligonal. Quanto à infraestrutura, a rede de esgotamento abrange aproximadamente 100% da área, enquanto a drenagem pluvial compreende apenas 9% da área de forma ineficiente.

A poligonal apresenta área preferencial para eventos de deslizamento, na região da escarpa da falha e na linha de falha. Os pontos de risco estão diretamente relacionados ocupação indevida, desconfinando as encostas além de vegetação ineficiente como árvores de grande porte e bananeiras, como feições de instabilidade e erosivas foram identificados cortes verticalizados no talude. cicatrizes de deslizamento. Diante do que foi analisado, a poligonal é classificada com alto risco a susceptibilidade e vulnerabilidade a deslizamento.

Alto
