# MAPA DE RISCO - VIRGILINA ROSA

DEFESA CIVIL DE SALVADOR

# MAPA DE MONITORAMENTO - VIRGILINA ROSA

# MAPA DIAGNÓSTICO - VIRGILINA ROSA

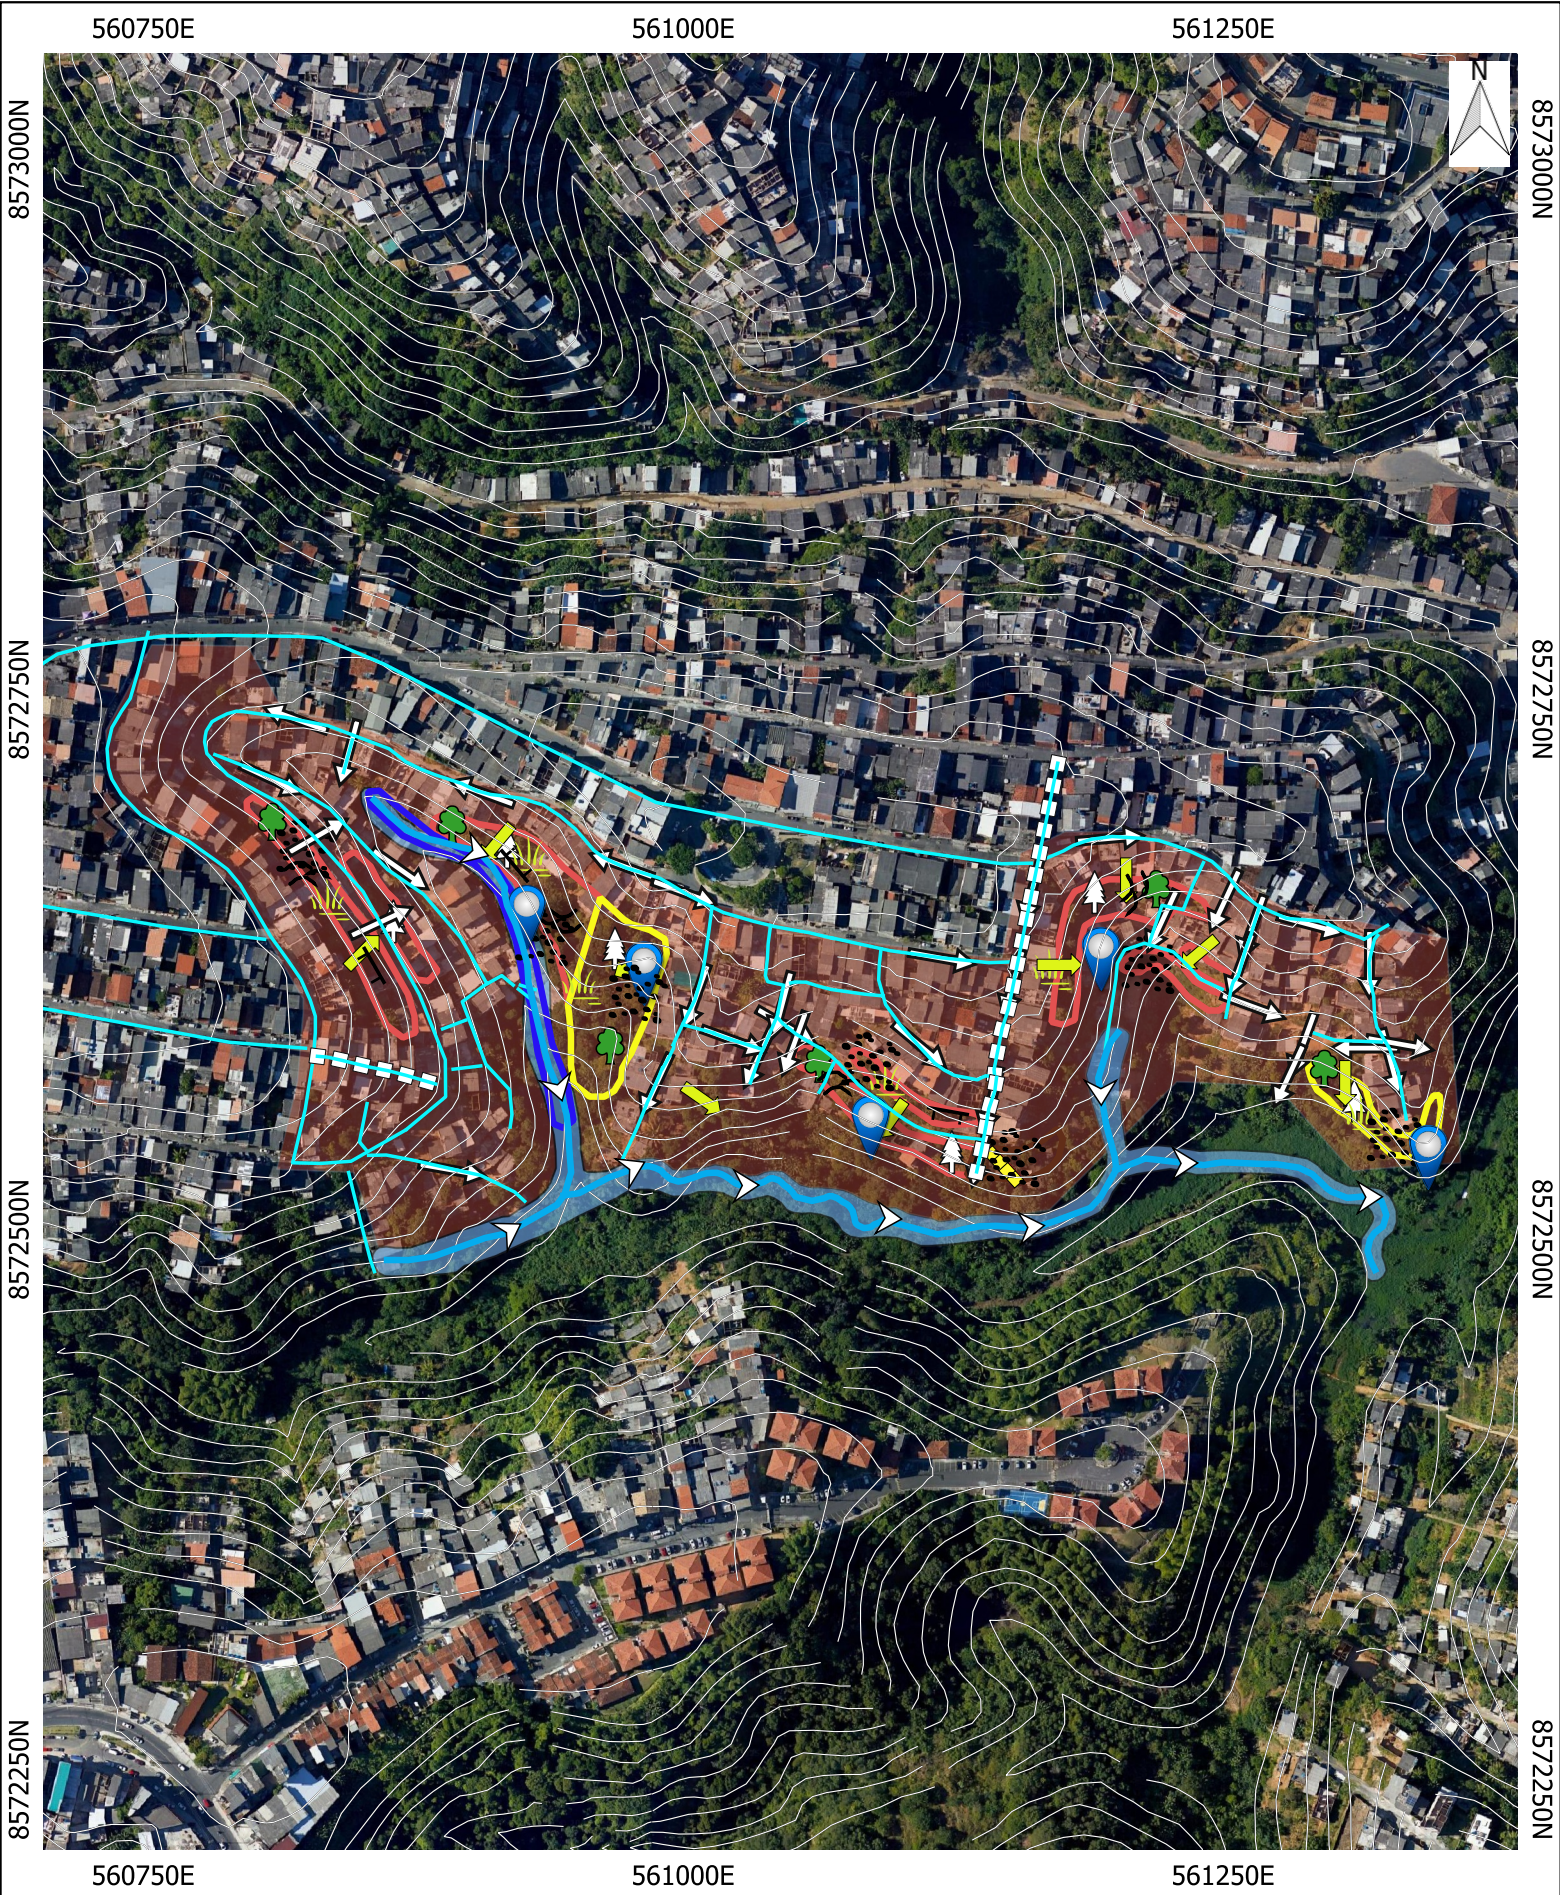
**2.1 Caracterização e Situação:** A área está localizada na porção NE da cidade, entrecortada parcialmente pelo riacho "Cambonas" e por vales fechado - forma em "V" e aberto - forma em "U", com vertentes íngremes de declividade superior a 45°, alcançando declividade inferior a 45° no caminhamento até o fundo do vale. A ocupação da poligonal é de cerca de 60%, constituídos de imóveis até 3 pavimentos.

**2.2 Geologia e Geotecnia:** O substrato é composto pelos Domínios geológicos-geotécnicos II e IV (Complexo Cristalino do Embasamento e Cobertura Continental da Formação Barreiras), conforme o PDE (2004). Esses domínios são recobertos por manto alterado e material remobilizado na base e meia encosta. Observado em alguns pontos do topo, sedimentos areno-argilosos, cascalhos inconsolidados da Formação Barreiras. As encostas, na parte inferior do vale, revelam vários cortes no talude, onde podem ser identificados a cobertura remobilizada, misturada ao lixo e o manto de alteração da rocha, bem como estruturas reliquias, identificando área com alta suscetibilidade a deslizamentos e alto risco geológico

**2.3 Drenagem:** Na porção mais baixa (talvegue) da área, verifica-se a presença de um córrego, que ao longo do seu percurso recebe contribuições de vários córregos temporários, assim como de alguns lançamentos indevidos de esgoto. Contemplada parcialmente com Sistema de Drenagem Pluvial precário (abrangência de cerca de 10% da área), observa-se alguns dispositivos de drenagem implantados pelos moradores. Já o sistema de esgotamento sanitário abrange cerca de 85% da área, sendo deficiente em alguns locais, havendo pontos de lançamento de esgoto em canais de recurso hídrico.

A área da poligonal possui fatores predisponentes para deslizamentos, com alguns trechos de alagamentos em trecho de passagem de drenagem, na base das encostas dos P4 e P5. Dos 7 pontos monitorados, 1 já foi eliminado (P7), 2 agravados (P3 e P5) e o restante (4) ficaram inalterados. A área é caracterizada por substrato de baixa resistência, devido à heterogeneidade do substrato, composto pela sobreposição de solo remobilizado com o manto de alteração do embasamento cristalino e sobre os sedimentos da formação Barreiras, sendo agravada pela exposição de taludes de cortes para construções, além do lançamento de águas servidas/ esgoto e descarte de lixo/entulho, produzindo em alguns casos, feições de instabilidade (ravinamentos e cicatrizes de deslizamento. Dessa forma, classifica-se a área como de grau alto de suscetibilidade ao deslizamento.

Alto
