# MAPA DE RISCO - VOLTS

## VOLTS

ALTO DA TEREZINHA

SETOR DE MONITORAMENTO DE  
ÁREAS DE RISCO - SEMAR

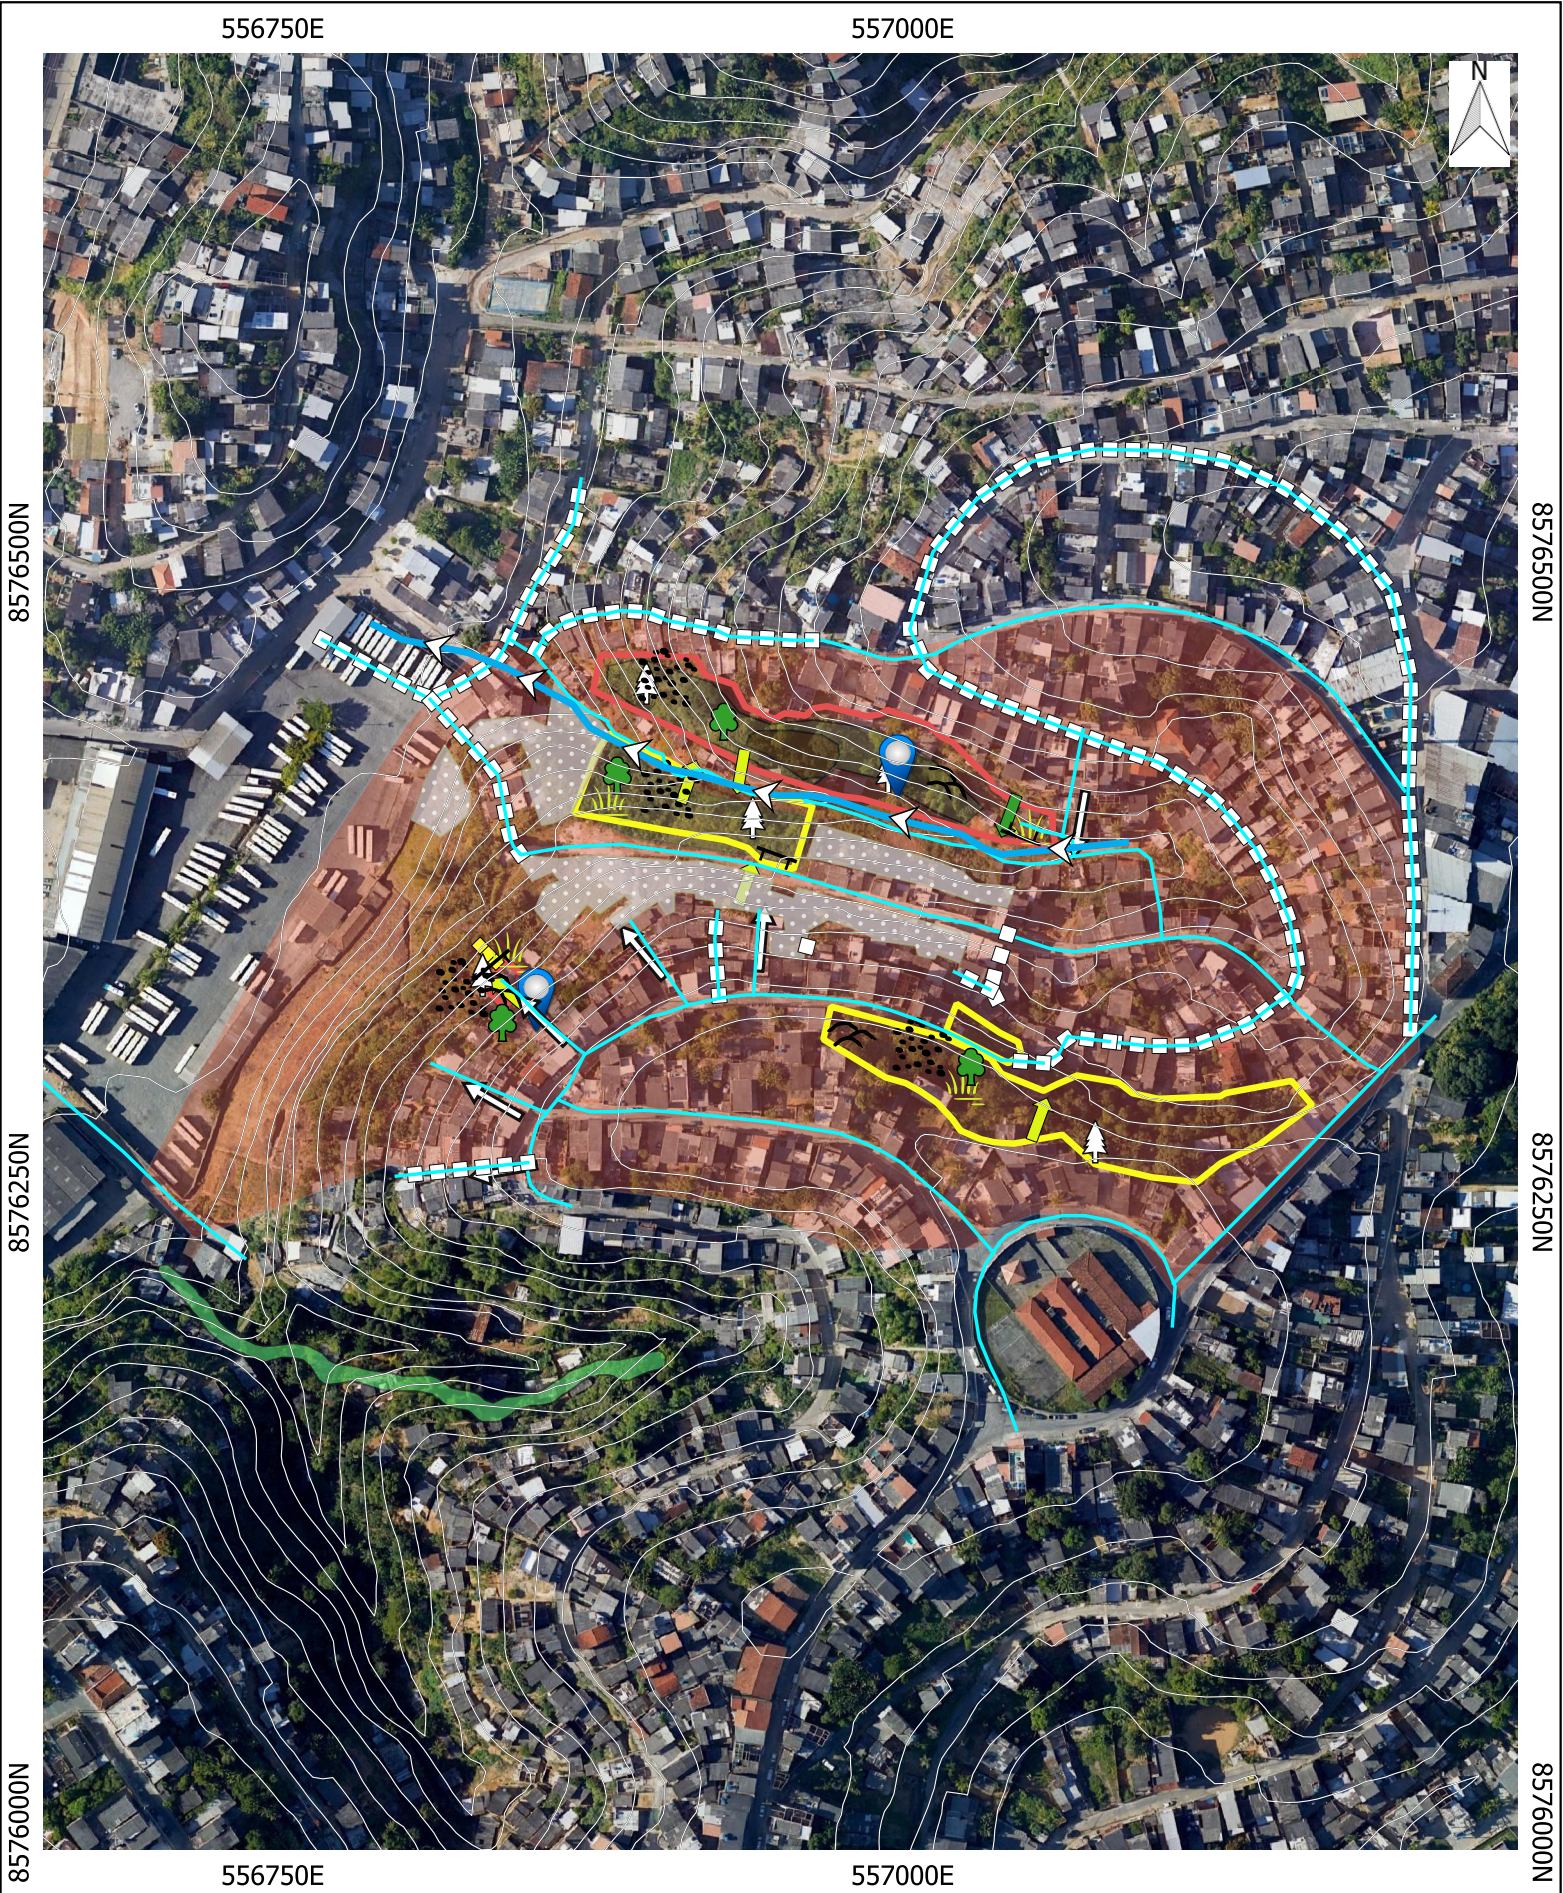
MAPA DIAGNÓSTICO - VOLTS

2.1 Caracterização e Situação: Área localizada na porção noroeste da cidade e tem um perímetro de 1.347 metros abrangendo 10 hectares. Seu perfil morfológico é caracterizado por colinas sinuosas de topo ondulado com contornos estruturais proeminentes e diferentes desníveis topográficos. Suas encostas são assimétricas e tem configuração convexo-côncava, com um vale encaixado e em forma de "V", que secciona o relevo na porção superior da área de leste para oeste. A variação de declividade de suas encostas oscila entre 30° e 65° com amplitudes variando de 6 a 15m.

2.2 Geologia e Geotecnia: Encontra-se inserida na Bacia do Recôncavo Baiano. O perfil identificado em escala de afloramento revela da base para o topo: Conglomerado Polimítico pertencente a Formação Salvador recobertos por solo remobilizado no restante da área. O conglomerado exposto nesses taludes de corte apresenta-se bastante alterado, enquanto que o afloramento localizado no leito do córrego, na porção oeste do vale, encontra-se melhor preservado. Das encostas analisadas cabe destacar as situadas nas porções oeste/sudoeste (rua Vieira Lopes) e central (Trav. Volts e rua Volts), com inúmeras feições de instabilidade (cicatrizes, talude de corte, deslizamentos, escarpa) e algumas feições erosivas (ravina).

2.3 Drenagem: A drenagem fluvial é formada por um curso d'água canalizado com fluxo de leste para oeste. Os dispositivos de microdrenagem encontrados limitam-se a calhas e grelhas. O sistema de microdrenagem, além de limitado é pouco eficaz, em especial ao longo da rua Vieira Lopes. Está totalmente contemplada com Sistema de Esgotamento Sanitário e com cobertura de microdrenagem estimada em 30%. Não há relatos de alagamentos durante o período chuvoso, ao longo do córrego.

A área apresenta 75% de ocupação urbana, com a maioria das colinas consolidadas, do topo às meia-encostas e com acessos pavimentados. Nesta área, consta um cenário denotado por taludes declivosos, recobertos por solo remobilizado sobre rocha sedimentar alterada, sendo agravado por cortes verticalizados realizados para construções, além do descarte indevido de lixo/entulho, rastejamento do solo e presença de vegetação ineficiente, além de um sistema de drenagem ineficaz, o que tende a fragilizar o solo aumentando a probabilidade de ocorrência de novos deslizamentos. Com base no monitoramento e com base nos critérios atinentes ao risco geológico, a área está classificada como de média a alta suscetibilidade e vulnerabilidade a deslizamento.

Médio
