# MAPA DE RISCO - VOLUNTARIOS DA PATRIA

SETOR DE MONITORAMENTO DE  
ÁREAS DE RISCO - SEMAR

# MAPA DIAGNÓSTICO - VOLUNTARIOS DA PATRIA

## Relatório Diagnóstico

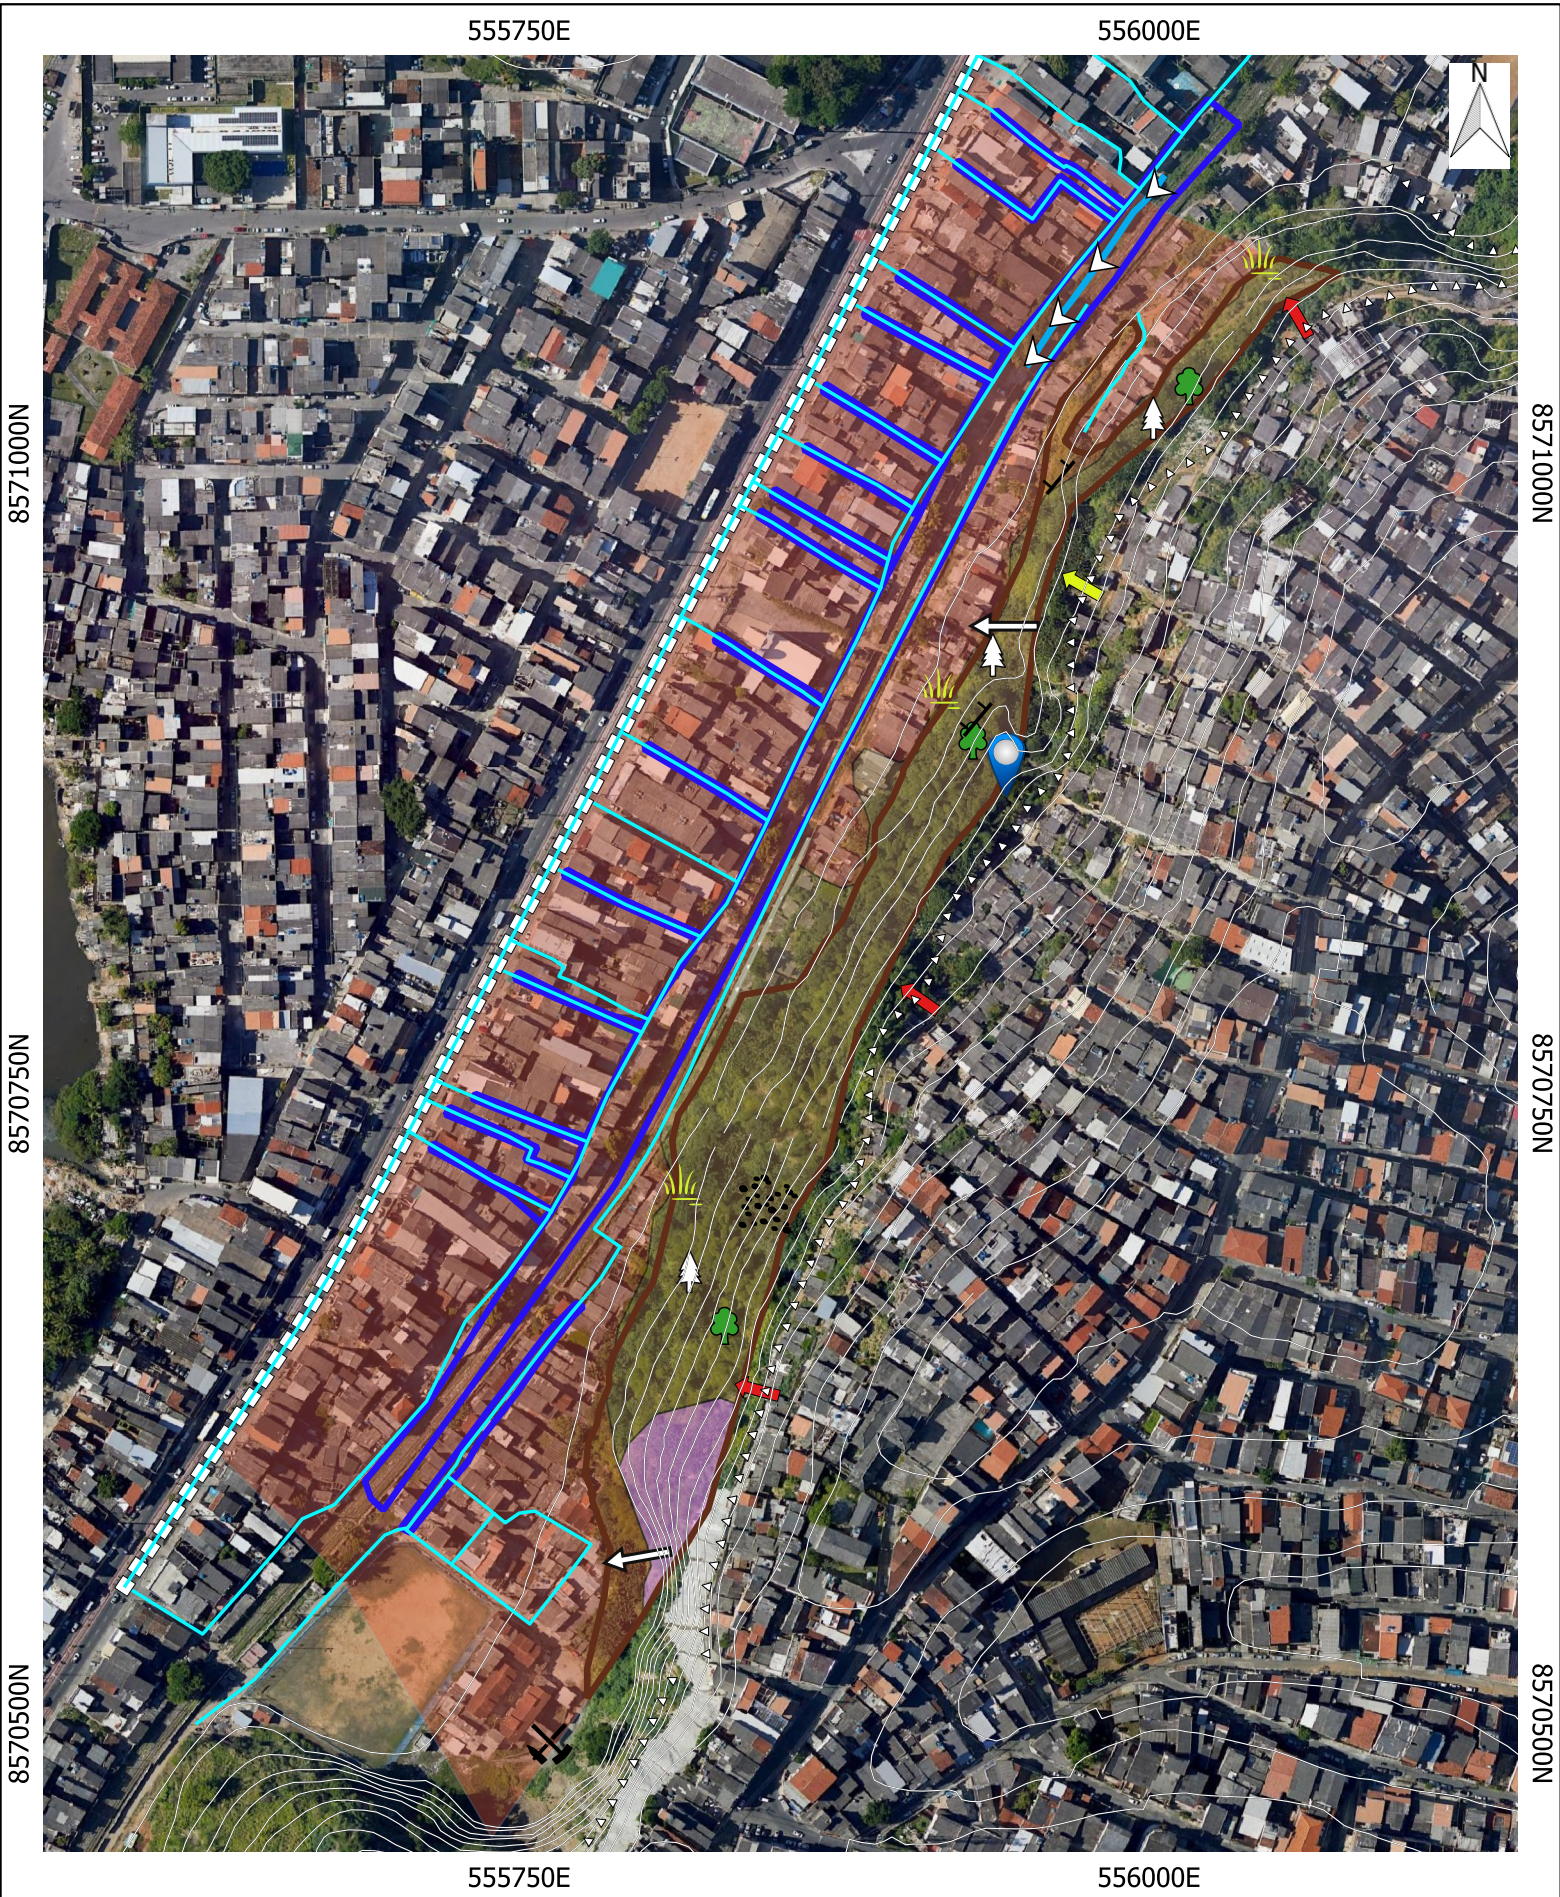
**2.1 Caracterização e Situação:** Localizada na porção NW da cidade, ao longo da escarpa da Falha de Salvador, sendo observado encostas subverticalizadas, de altura estimada variando entre 60 e 80m e declividade entre 25° a 90°, alvo de despejo de resíduos sólidos, lixo doméstico e lançamento de esgoto doméstico e água servida. Em alguns pontos da escarpa são observados materiais remobilizados, coincidindo com rampas de lixo e resíduos sólidos, bem como presença de vegetação de pequeno a médio porte, com a prevalência de capins, bananeiras, mamonas e bambus.

**2.2 Geologia e Geotecnia:** Área geologicamente situada na falha de salvador, de direção NE-SW, que explica o relevo escarpado. Na porção SW da área fica localizada a pedreira Santa Luzia, com rocha exposta na encosta e no topo, com elevado grau de fraturamento da rocha. A porção NE da área, onde foi identificada área desnuda com rocha aflorante, da base ao topo da falha.

**2.3 Drenagem:** Com sistema de drenagem pluvial inexistente, a exceção da Rua Alto do Barrilete, e contemplada quase na sua totalidade com sistema de esgotamento sanitário, a área recebe contribuições oriundas da Rua Padre Antonio Vieira (coletada por rede de drenagem), além das contribuições pluviais em suas vias gerando fluxos concentrados e direcionados para sua encosta. aumentando a suscetibilidade a deslizamentos de terra. Os lançamentos de esgoto sobre a encosta, apesar do sistema de esgotamento sanitário existente, aliados as contribuições pluviais corroboram com o quadro de erosão e instabilidade da mesma, aumentando a suscetibilidade da área a deslizamentos de terra.

A área apresenta atualmente alta susceptibilidade a alagamentos e a deslizamentos. A significativa susceptibilidade a deslizamentos de terra em vários pontos é agravada pela elevada declividade, impactando residências localizadas tanto no topo quanto próximas à base dessas encostas. Situação essa intensificada pela fragilização dos taludes, dado o grau de fraturamento e alteração da rocha, além de condicionantes antrópicos como descarte de lixo/entulho e lançamento de água servida/esgoto doméstico que acentua negativamente o cenário. A ocorrência de eventos de alagamento é frequente durante os períodos chuvosos e está diretamente associada à ausência de uma infraestrutura de drenagem adequada. Esses episódios se manifestam ao longo da Avenida Voluntários da Pátria e em praticamente todas as vias que a interligam à Avenida Afrânio Peixoto.

Muito Alto
