## **DEFESA CIVIL DE SALVADOR - CODESAL**

### **RELATÓRIO ANUAL 2019**

Secretaria Municipal  
de Sustentabilidade,  
Inovação e Resiliência

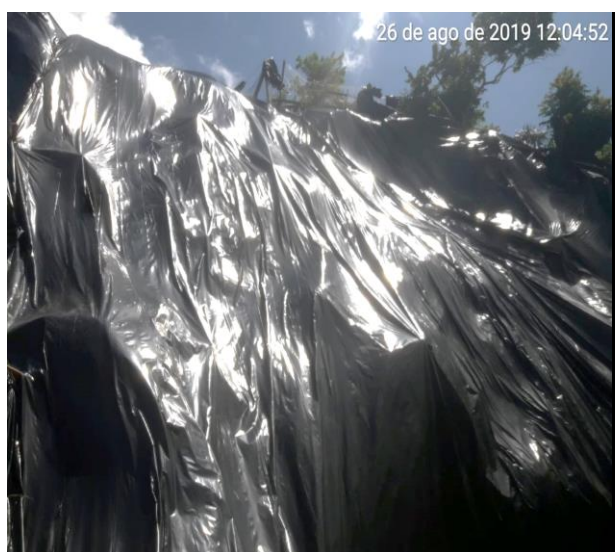
Plataforma

Como medida de prevenção adotada pela Defesa Civil em áreas com risco de deslizamentos de terra, principalmente em períodos de chuvas intensas, foram liberados 267.596m<sup>2</sup> (até 30/9) de lona plástica, para proteger as encostas, beneficiando **2.180 áreas ou encostas com risco**.

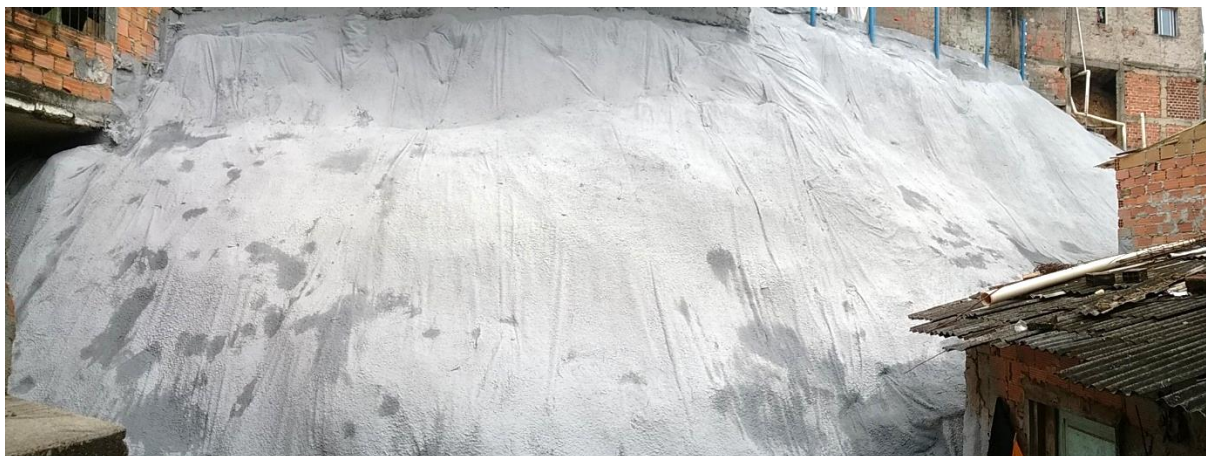
Engenho Velho de Brotas

Uma das ações prioritárias da administração, a aplicação de geomantas em encostas com risco de deslizamentos de terra, é uma técnica de proteção da encosta, formada por um composto de PVC e geotêxtil com cobertura de argamassa jateada e objetiva preparar a cidade para o período das chuvas que provocam as ocorrências mais graves.

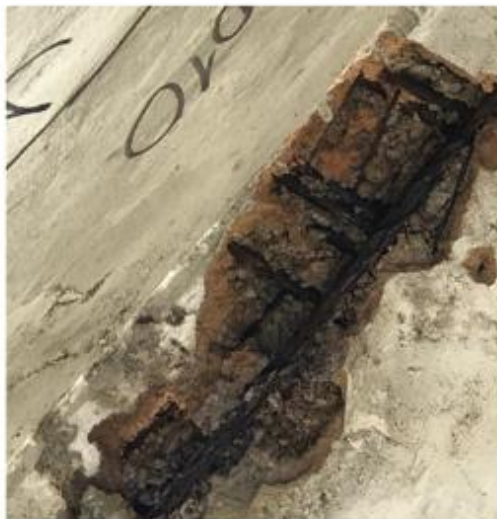
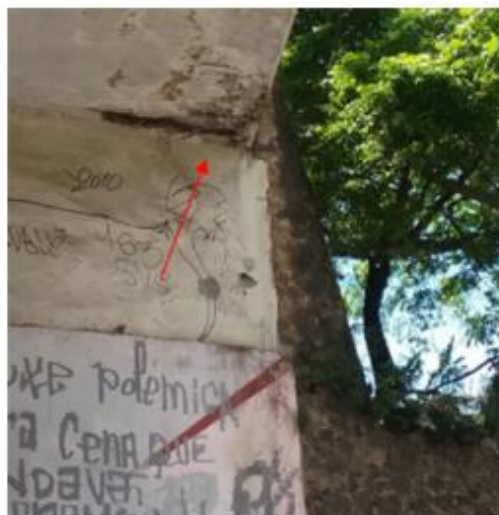
**Rel. Fotográfico:**

Infiltrações generalizadas, eflorescências e ferragens expostas em alto grau de oxidação, na laje do Tabuleiro.

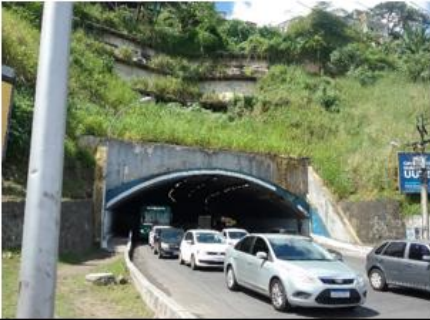
| <b>Rel. Fotográfico:</b><br> |

| <b>Situação:</b><br>Vista panorâmica do túnel |

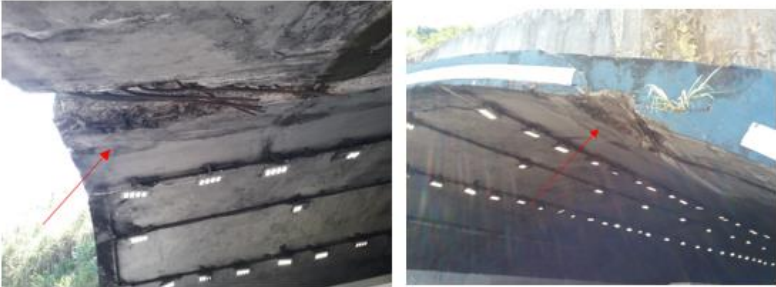
| <b>Rel. Fotográfico:</b><br> |

| <b>Situação:</b><br>Danos aparentes na cobertura, devido provavelmente a choque mecânico de caminhão, causando ranhuras e desagregações pontuais do seu cobrimento, com exposição de ferragens em processo de corrosão. |

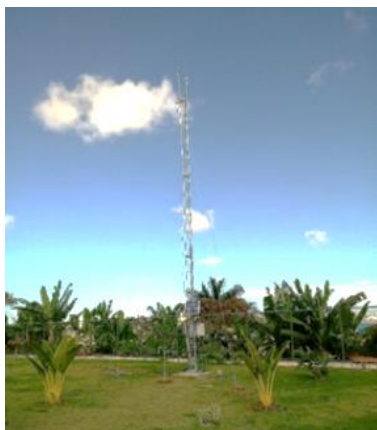
Monte Serrat - Cidade Baixa

Em 2019, foram instaladas 02 (duas) estações meteorológicas (abril e julho). Este equipamento registra dados em tempo real através de instrumentos (ou sensores eletrônicos) de medição das variáveis meteorológicas/climáticas. Esses dados são utilizados para a previsão do tempo e para a caracterização do clima.

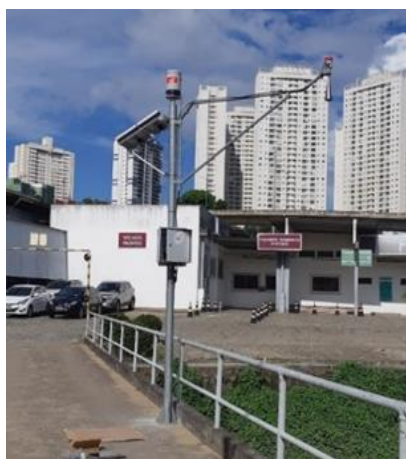
Av. Barros Reis – Retiro

Duas estações hidrológicas foram instaladas no mês abril, com a finalidade de medir, armazenar e transmitir os dados hidrológicos, acompanhando o nível do rio (usando sensor tipo radar) e a precipitação (com pluviômetro), de maneira a permitir registros em tempo real da situação do rio, principalmente no que diz respeito a enxurrada, erosão de margens e alagamento do núcleo urbano.

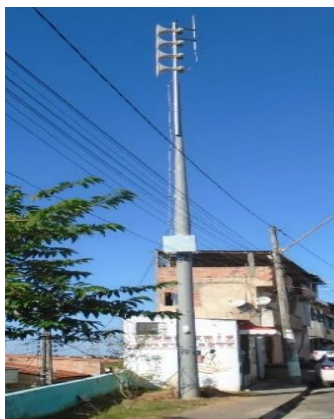
Moscou - Castelo Branco

Foram instalados 03 (três) Sistemas de Alerta e Alarme no mês de julho, nas localidades de Moscou, Bosque Real e Baixa do Cacau. Este sistema é composto por sirenes e pluviômetros, com o objetivo de alertar os moradores, quando da possibilidade iminente de deslizamento de terra, de acordo com os protocolos definidos no Plano Preventivo de Defesa Civil – PPDC.

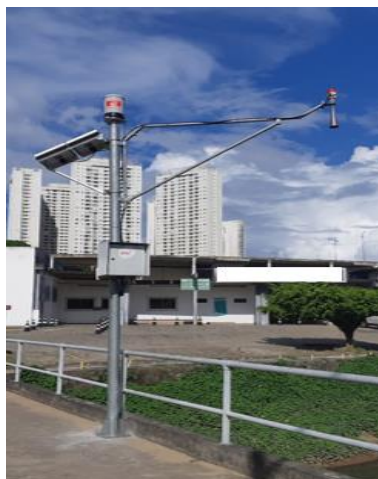
Estação Hidrológica

Até meados de 2020, serão desenvolvidos indicadores hidrológicos dos eventos extremos de chuva afim de minimizar os efeitos dos alagamentos em Salvador. Para tanto, será realizado um estudo estatístico, com base nos dados das estações hidrológicas e pluviométricas, bem como a instalação de um modelo hidrológico (chuva-vazão).

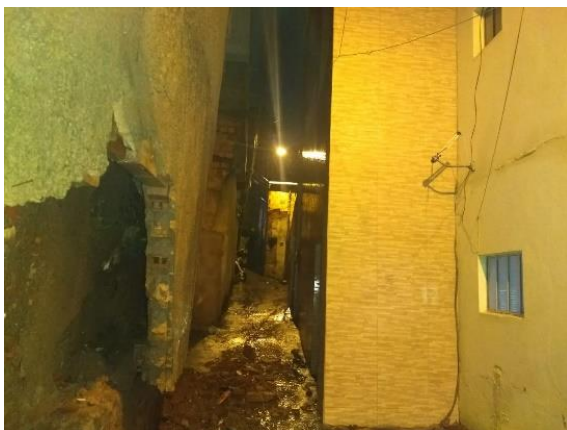
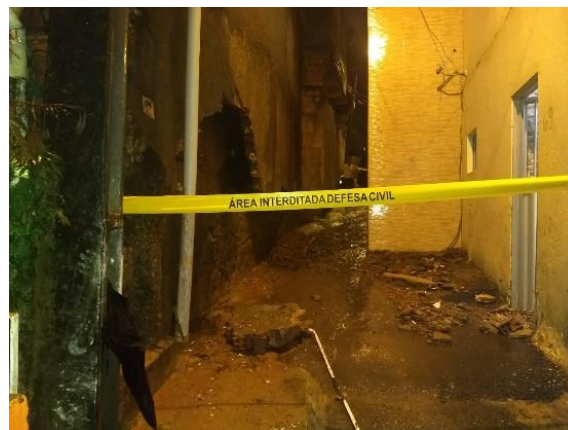
**DESCRIÇÃO DA OCORRÊNCIA:** desabamento de muro de contenção, em alvenaria de bloco cerâmico, obstruindo a saída de alguns imóveis e deixando danos materiais a um imóvel vizinho.

**PROVIDÊNCIAS/ENCAMINHAMENTOS:** A SEDUR efetuou a demolição das partes remanescentes do muro; e, a LIMPURB retirou os escombros e aplicou lona ao talude.

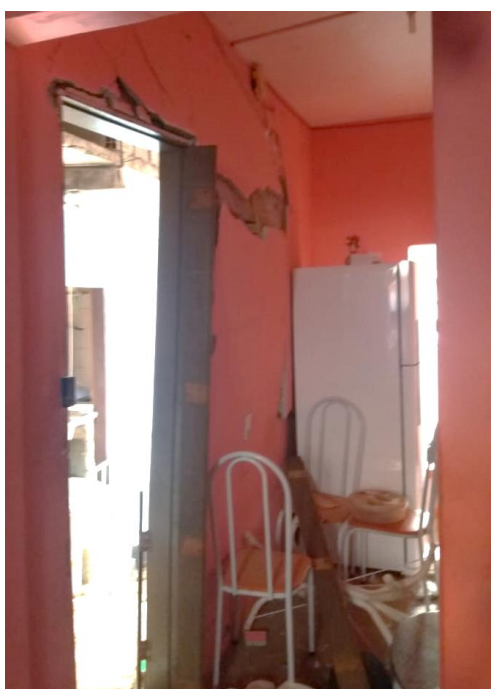
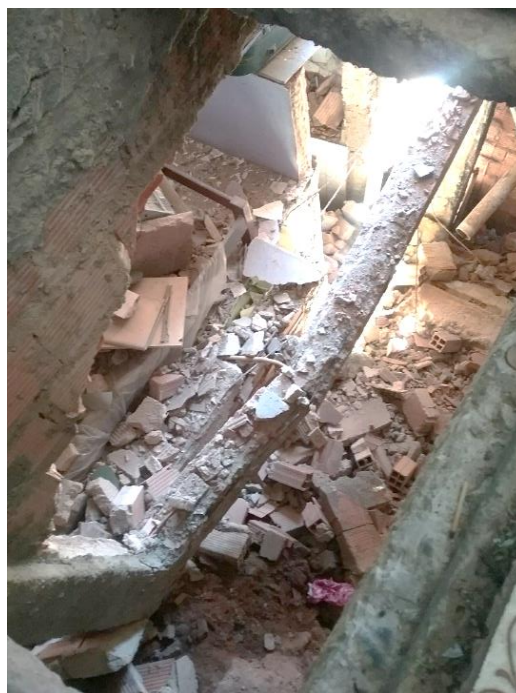
**OCORRÊNCIA:** Desabamento de imóvel.

**DATA:** 19/06/2019

**DESCRIÇÃO DA OCORRÊNCIA:** imóvel com desabamento parcial remanescendo apenas a fachada frontal, sobre a qual ficaram apoiados escombros, e uma parede de cômodo de escada interna. Os moradores do imóvel vizinho, de nº 160, foram notificados a evacuarem o imóvel, durante a demolição das partes remanescentes, devido à instabilidade da parede lateral esquerda (considerando o observador de frente para o imóvel), agravada pelo desabamento do imóvel de nº 158.

**PROVIDÊNCIAS/ENCAMINHAMENTOS:** A SEDUR, para efetuar, de imediato, demolições de imóveis com risco iminente e/ou partes remanescentes; a GCMS, para

a prevenção de tentativas de saque; à TRANSALVADOR, para controle de tráfego na ladeira de acesso às avenidas; e a SUCOP, responsável pela obra, para avaliação das intervenções futuras.
