**DEFESA CIVIL DE SALVADOR - CODESAL**  
RELATÓRIO ANUAL  
2020

## **RELATÓRIO ANUAL**

### **2020**

**Prefeitura  
de Salvador**

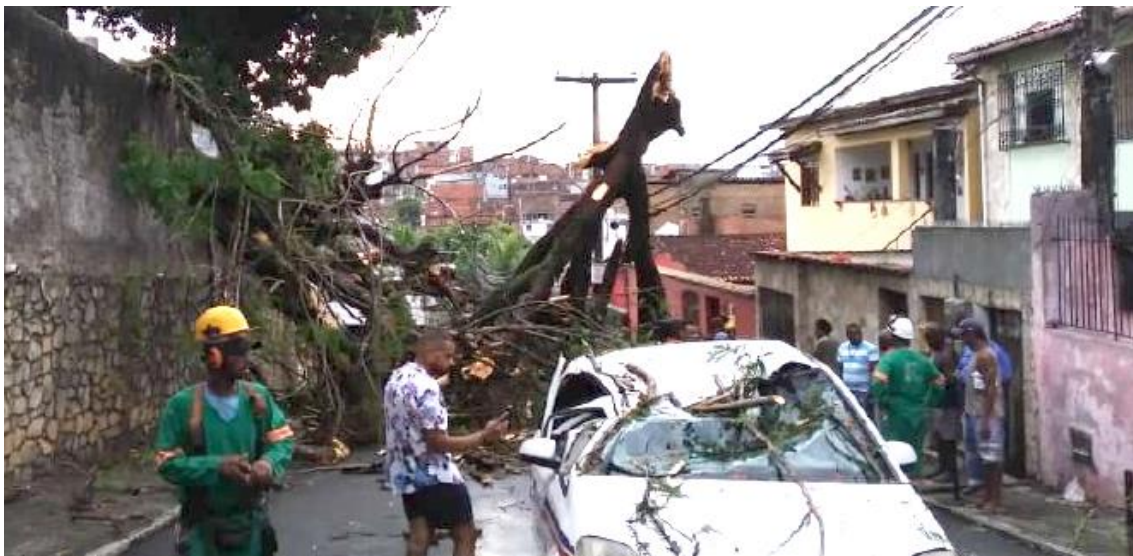
| DESCRIÇÃO DA OCORRÊNCIA:<br>Queda de árvore de grande porte, atingindo um veículo, um muro e via pública, deixando 02 (dois) dos 03 (três) ocupantes feridos. Além do carro, as redes de telefonia e de distribuição de energia foram atingidas e várias peças de telhados foram arremessadas sobre a linha de alta-tensão, provocando curto na rede. | |

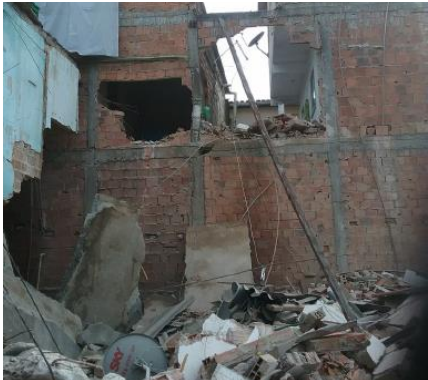
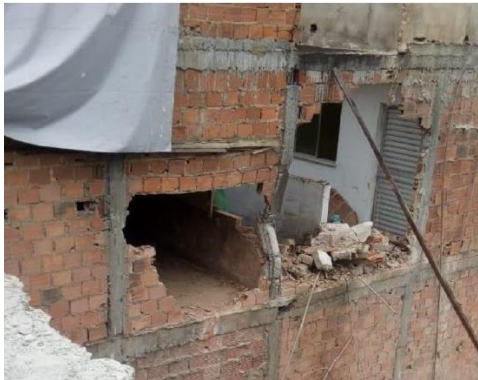
| DESCRIÇÃO DA OCORRÊNCIA:<br>Descrição da ocorrência: desabamento total de um imóvel, atingindo mais dois imóveis no seu entorno, causando danos na estrutura deles e prejuízos a terceiros. Um dos imóveis atingidos foi demolido totalmente e o outro foi demolido parcialmente. Um imóvel vizinho aos três supracitados foi evacuado temporariamente. | |

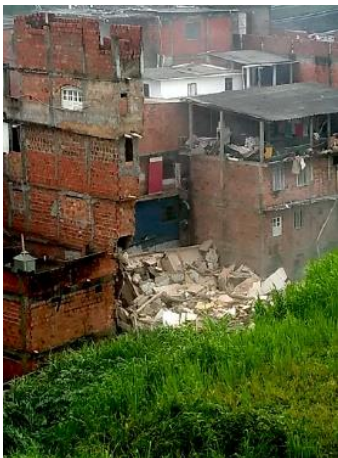
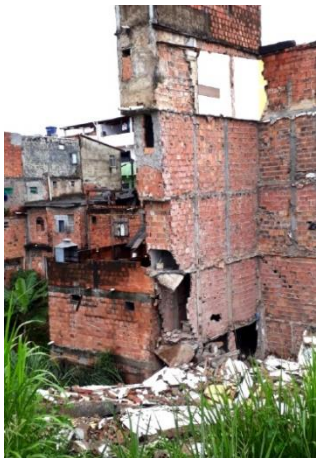
| DESCRIÇÃO DA OCORRÊNCIA:<br>Descrição da ocorrência: desabamento de imóvel de quatro pavimentos, anteriormente evacuado, devido aos riscos de desabamento apontados em vistorias anteriores em 2007, 2015 e 2020 (dias antes). O desabamento atingiu um imóvel vizinho que precisou ser demolido totalmente, por apresentar riscos para os demais imóveis no entorno. Durante a realização das demolições e inspeções nos imóveis vizinhos vários moradores foram evacuados. | |

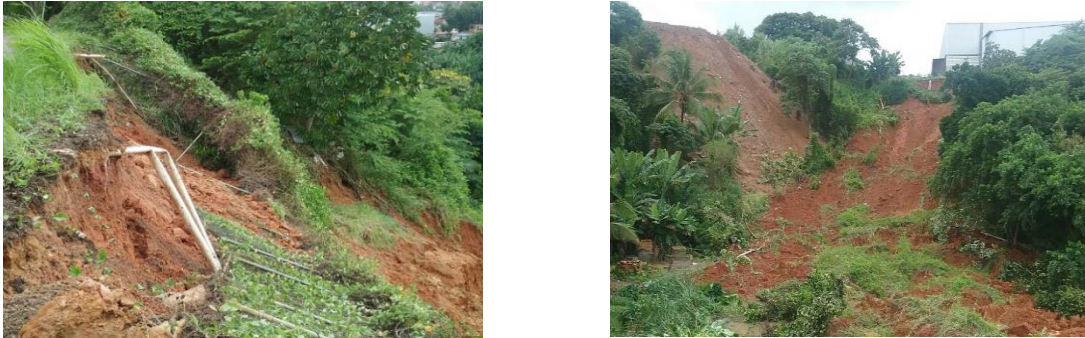
| DESCRIÇÃO DA OCORRÊNCIA:<br>Deslizamento de terra, ao fundo de duas empresas, causando danos materiais aos imóveis na base da encosta. O deslizamento provocou o carreamento de postes de energia elétrica e dois desabamentos de imóveis – um quase que integralmente e outro parcial. Além dos dois imóveis citados, mais 09 imóveis foram evacuados, sendo que dois deles tiveram que ser demolidos. | | |

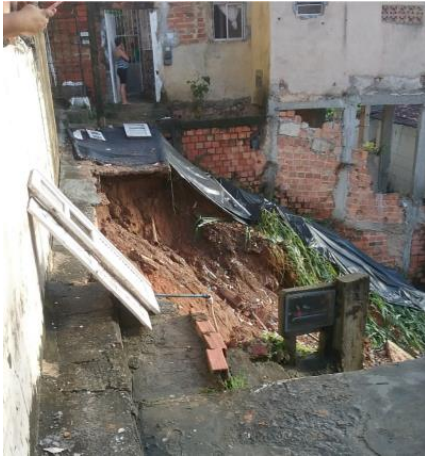
| DESCRIÇÃO DA OCORRÊNCIA:<br>Deslizamento de terra, atingindo parcialmente alguns imóveis, causando danos materiais e/ou instabilidade a eles. Houve o rompimento da rede de abastecimento de água da Embasa e o carreamento de parte da via pública de pedestre – foi interditada. 03 moradores foram evacuados e outros 05 perderam o acesso a seus imóveis, utilizando rota alternativa. Há um poste de energia elétrica sob risco de ser carreado, dado o risco presumível de novo deslizamento. | | |

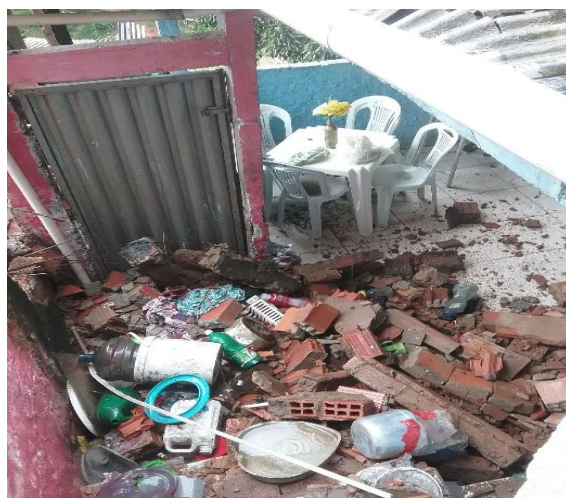
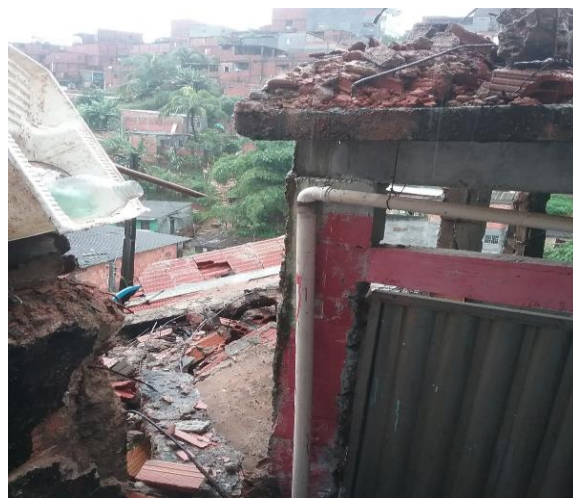
REGISTRO FOTOGRÁFICO:

| DESCRIÇÃO DA OCORRÊNCIA:<br><b>Desabamento total do imóvel, deixando parede externa escorada sob fiação de energia elétrica. O desabamento atingiu o quintal e a escada de acesso de um imóvel vizinho, além das lajes de teto de mais 2 imóveis vizinhos, da rua Leonardo Danilo e da Travessa 4 de Dezembro; os 3 foram evacuados.</b> | |

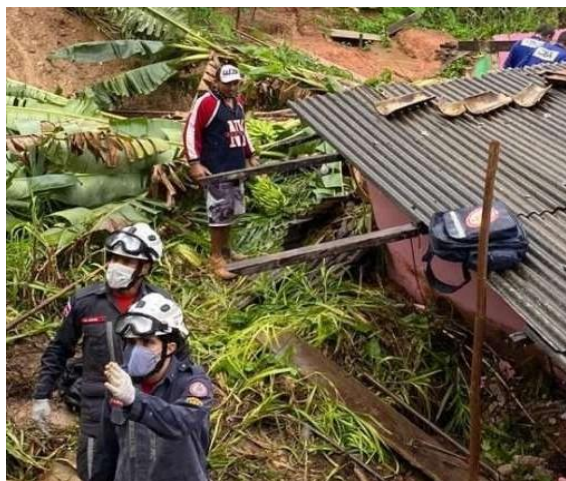
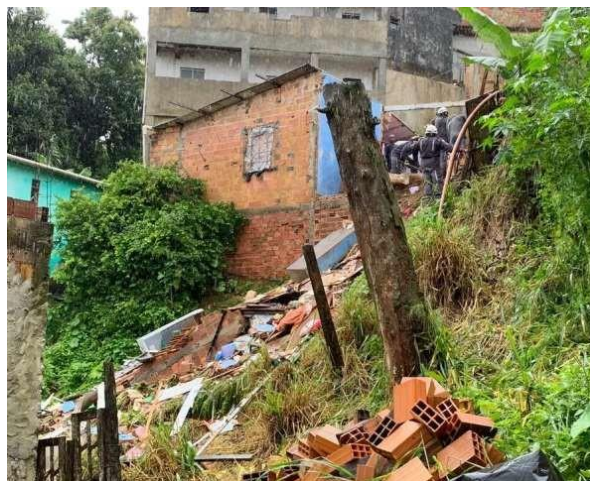
REGISTRO FOTOGRÁFICO:

| DESCRIÇÃO DA OCORRÊNCIA:<br><b>Deslizamento de terra, de encosta não estabilizada, atingiu e fez desabar parcialmente imóvel, ocasionando duas vítimas fatais e 02 feridos. 16 imóveis foram evacuados dado o risco não cessado.</b> | |

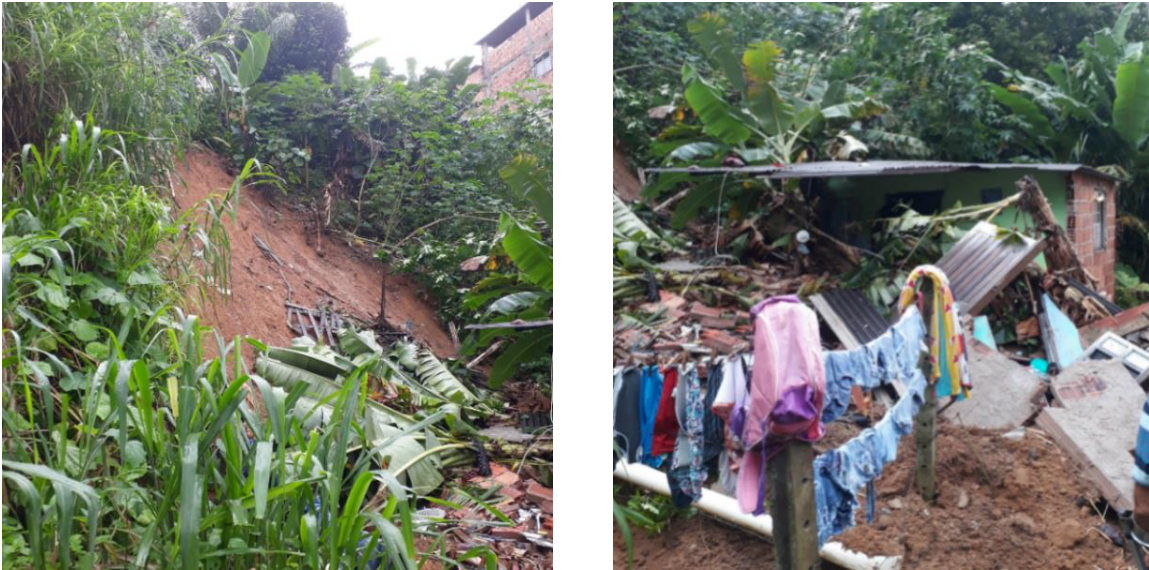
| PROCESSO:<br><b>105689</b> | | DATA:<br><b>23/04/2020</b> |

| DESCRIÇÃO DA OCORRÊNCIA:<br><b>Desabamento do imóvel quase que em sua integralidade, devido a deslizamento de terra, causando danos materiais e 3 vítimas feridas.</b> | | |

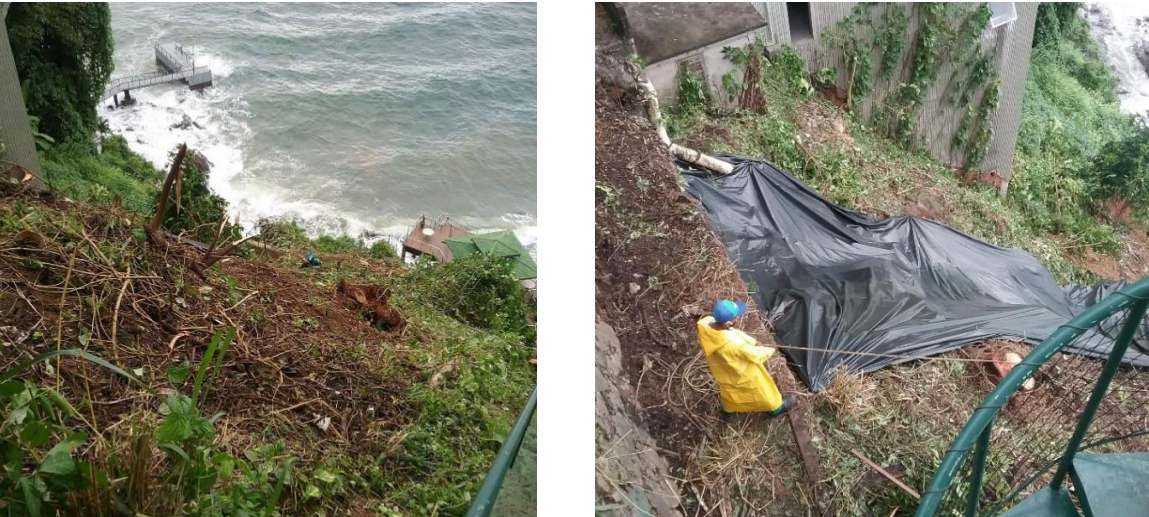
| REGISTRO FOTOGRÁFICO: | | |

| DESCRIÇÃO DA OCORRÊNCIA:<br><b>Deslizamento de terra com carreamento de árvores de grande porte, atingindo e danificando a estrutura metálica de sustentação dos cabos de aço do teleférico de um condomínio e o acesso à praia doutro.</b> | | |

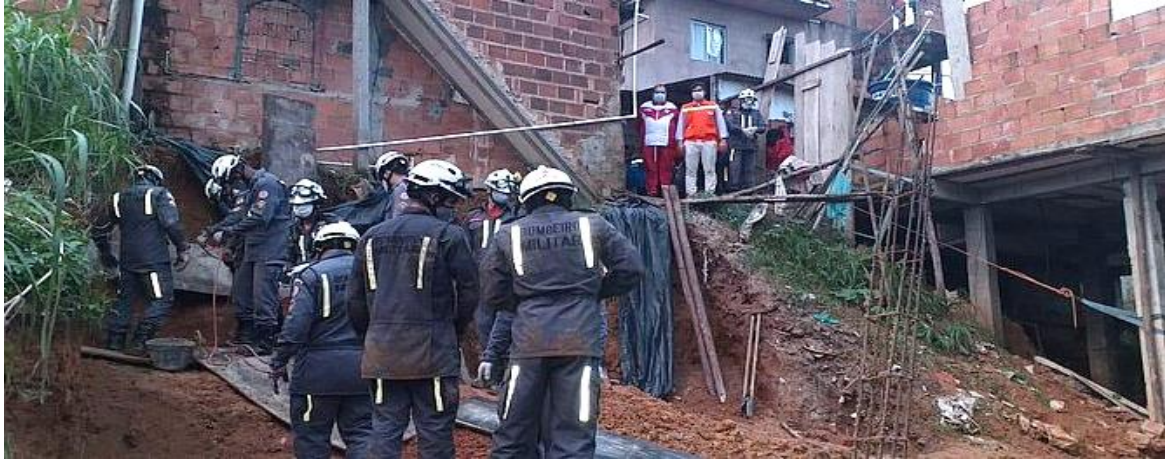
| PROCESSO:<br><b>107292</b> | | DATA:<br><b>04/05/2020</b> |

| DESCRIÇÃO DA OCORRÊNCIA:<br><b>Soterramento de uma pessoa, causando óbito, proveniente do desmoronamento da parede de uma escavação irregular, colocando em risco dois imóveis vizinhos.</b> | | |

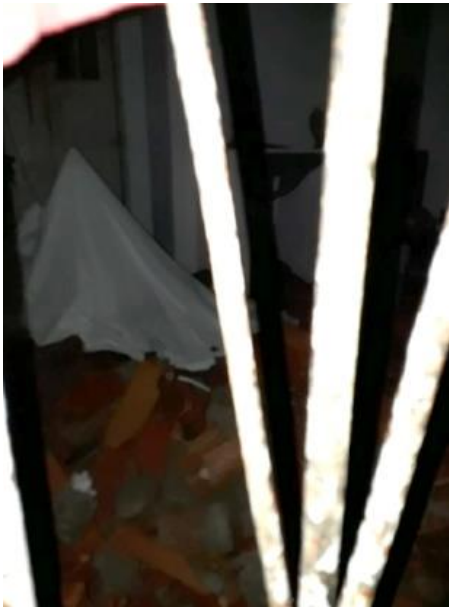
| PROCESSO:<br><b>108161</b> | | DATA:<br><b>09/05/2020</b> |

| DESCRIÇÃO DA OCORRÊNCIA:<br><b>Desabamento de parede do 3º pavimento que estava em construção sobre o imóvel do vizinho o levando a óbito.</b> | | |

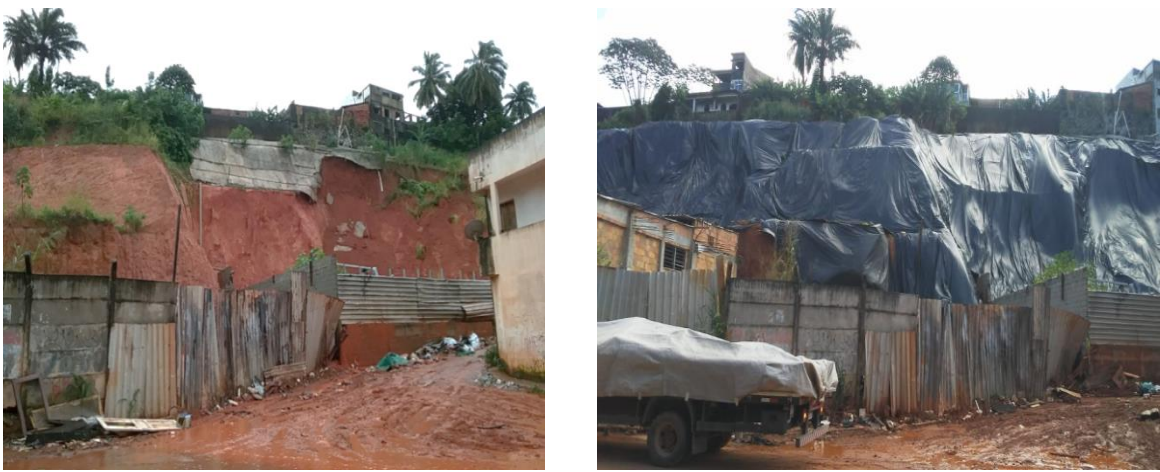
| DESCRIÇÃO DA OCORRÊNCIA:<br><b>Deslizamento de terra em local onde houve uma escavação mecanizada com inclinação acentuada e início de uma proteção superficial inadequada.</b> | | |

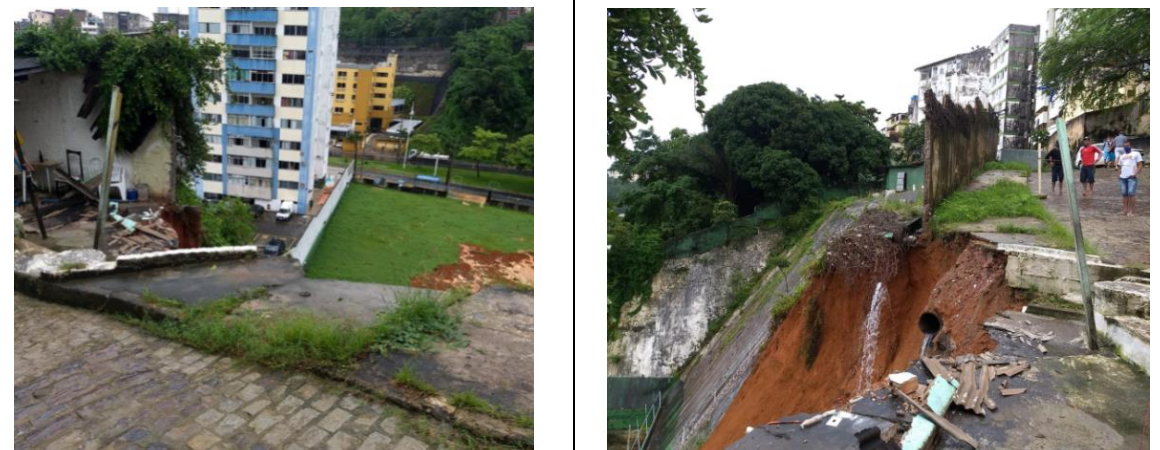
| DESCRIÇÃO DA OCORRÊNCIA:<br><b>Deslizamento de terra e rompimento de proteção superficial de encosta, atingindo uma propriedade – área sem imóveis, causando consequente desabamento de muro e passeio público. Houve o desabamento total de imóvel de composição e uso mistos, localizado na crista da encosta, fora dos limites da propriedade supracitada. Foram vistas redes de águas pluvial e potável lançando fluxos intensos sobre o talude desabado.</b> | | |

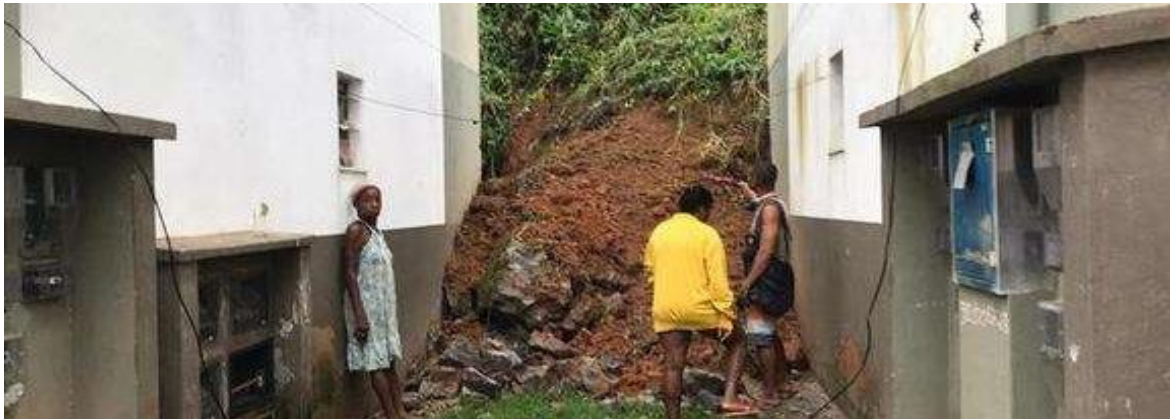
| DESCRIÇÃO DA OCORRÊNCIA:<br><b>Deslizamento de terra, de encosta não estabilizada, atingindo certamente o bloco 4 – causando desabamento parcial dele – e, parcialmente, o bloco 5. O acidente causou 3 vítimas feridas e danos materiais a alguns moradores. Havia imóveis na crista da encosta, provavelmente implantados de forma irregular, próximo ao prédio. Os 5 prédios, de 6 apartamentos cada, lindeiros à encosta, foram evacuados emergencialmente, bem como os 4 imóveis supracitados.</b> | | |

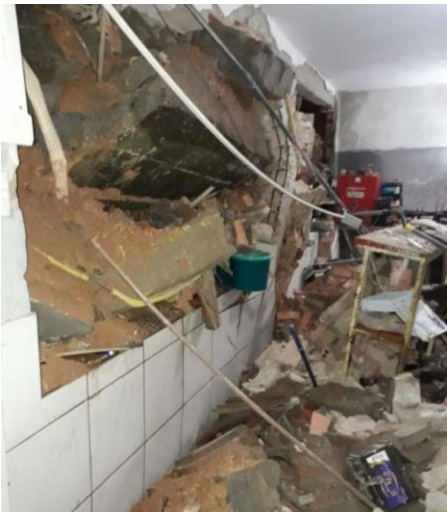
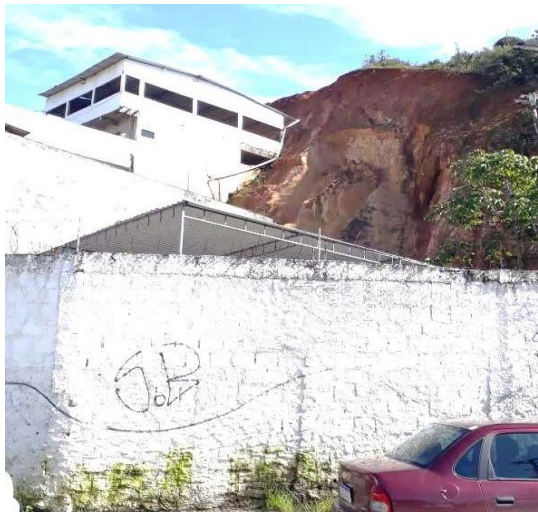
| DESCRIÇÃO DA OCORRÊNCIA:<br><b>Deslizamento de terra, atingindo o imóvel e causando danos estruturais com o desabamento de paredes e esmagamento de um pilar na parte térrea, onde funciona uma loja. Todo o imóvel foi evacuado, devido ao risco de desabamento.</b> | | |

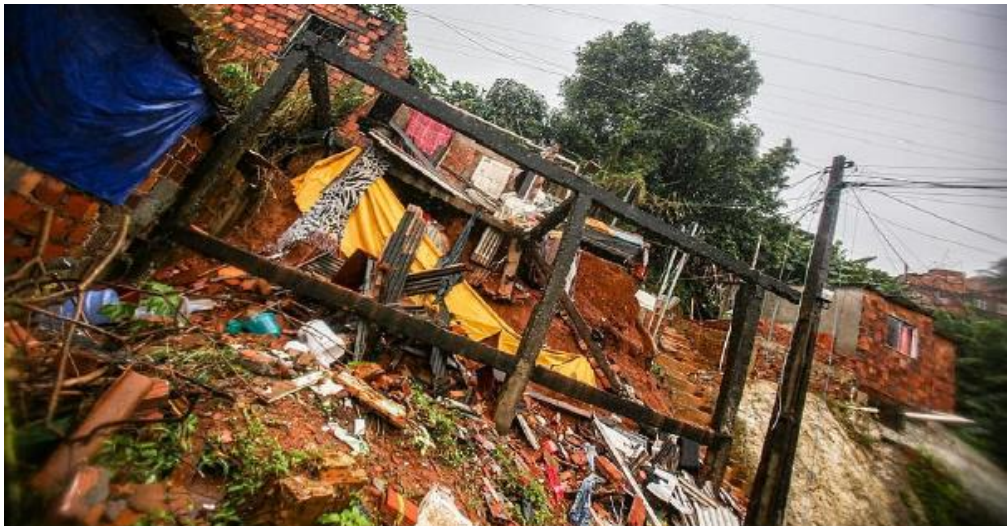
| DESCRIÇÃO DA OCORRÊNCIA:<br><b>Desabamento do imóvel quase que em sua integralidade, causando uma vítima ferida - resgatada pelo CBM/BA. 04 imóveis vizinhos foram evacuados.</b> | | |

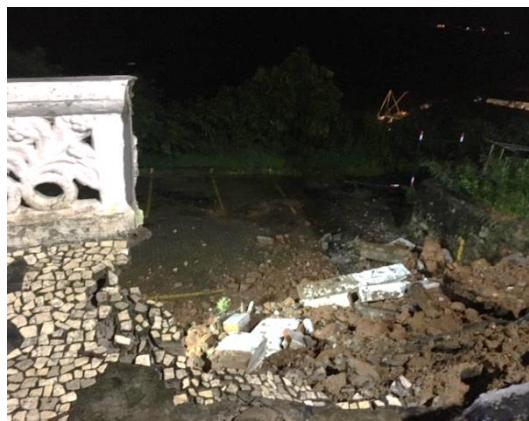
| DESCRIÇÃO DA OCORRÊNCIA:<br>Desabamento de muro de contenção, ocasionando o carreamento parcial da calçada e da balaustrada, deixando um poste de distribuição de energia pendurado e uma tubulação suspensa. Os escombros do acidente atingiram o estacionamento do Yacht Clube da Bahia, sem danos ou vítimas. | |

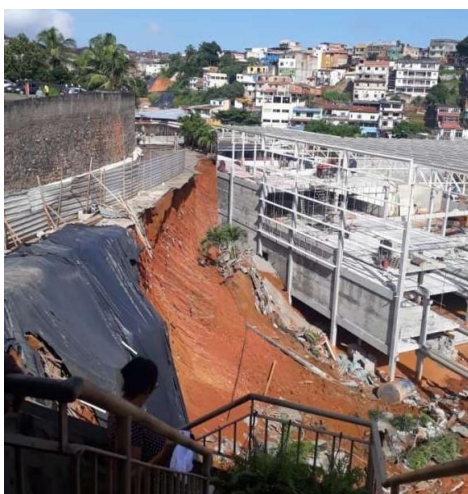
REGISTRO FOTOGRÁFICO:

| DESCRIÇÃO DA OCORRÊNCIA:<br>Desabamento de muro de contenção pertencente à obra corrente, provocando queda de sete postes de energia elétrica e postes de iluminação pública e atingindo parcialmente a rua das Catanduvás. | |

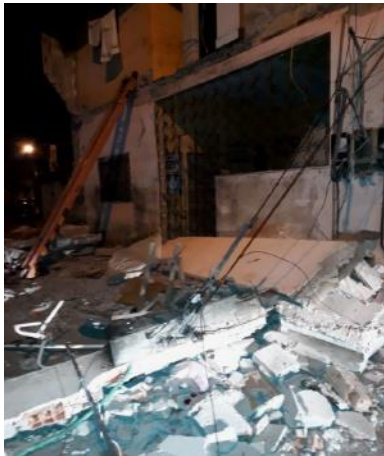
| DESCRIÇÃO DA OCORRÊNCIA:<br><b>Descrição da ocorrência: Desabamento total da marquise juntamente com um muro, sobre quatro pessoas, provocando ferimentos em três delas e um óbito. O desabamento provocou danos à rede de distribuição de energia.</b> | |

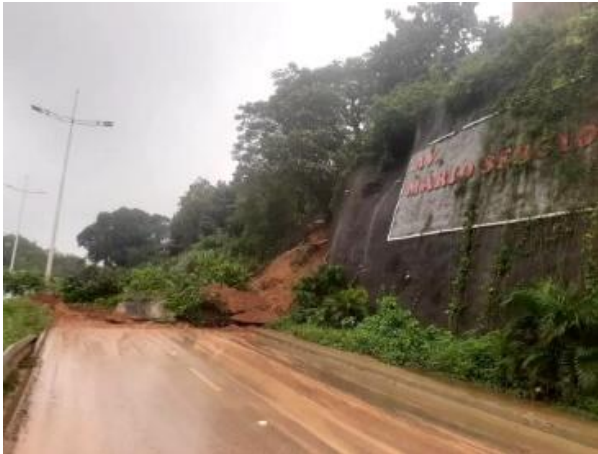
| DESCRIÇÃO DA OCORRÊNCIA:<br><b>Desabamento parcial de uma contenção causando um grande deslizamento de terra atingindo a pista de rolamento da av. Mário Sérgio, consequentemente interditando o logradouro. 05 imóveis na crista da encosta, localizados na Rua Maringá, foram evacuados dado o risco. Durante o deslizamento de terra, várias árvores caíram e outras ficam com possível risco de queda.</b> | |

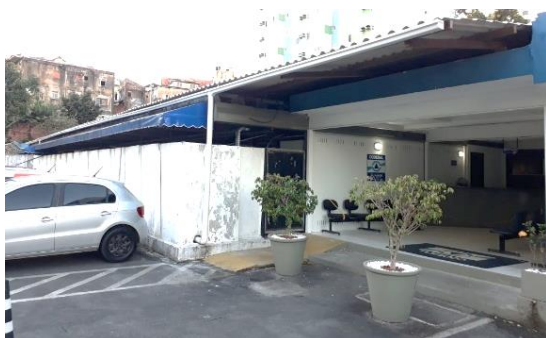
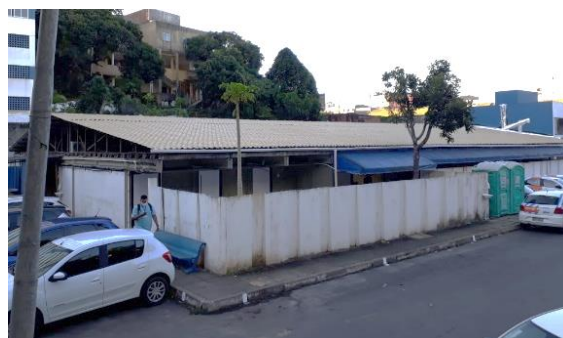
Em períodos de chuva, a sede da Codesal sofria constantemente com os vazamentos na sua cobertura original, que provocavam infiltrações e degradação das placas de concreto da sua estrutura.

Atendendo a essa antiga demanda da Codesal, a Secretaria de Manutenção da Cidade (SEMAN) realizou a execução da cobertura da sede.
