Secretaria da  
Cidade Sustentável  
e Inovação

# Relatório Final

Salvador - BA  
Agosto/2018

**DEFESA CIVIL**  
 **Operação**  
**CHUVA**  
**2018**  
**Relatório Final**

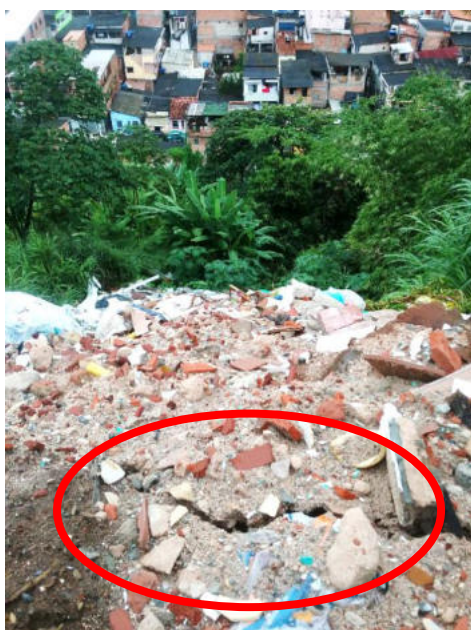
Figura 02 – Registro de rachadura em terreno, na Vila Picasso, em 07/05/2018.

No dia 07/05/2018, os acumulados de chuvas das 72h horas anteriores se aproximavam do limite estabelecido para mudança de nível, procedendo-se, assim, à realização das vistorias. Durante estas vistorias, foram encontradas feições indicadoras de risco de deslizamento de terra nas áreas de Vila Picasso e Bom Juá (Tabela 13).

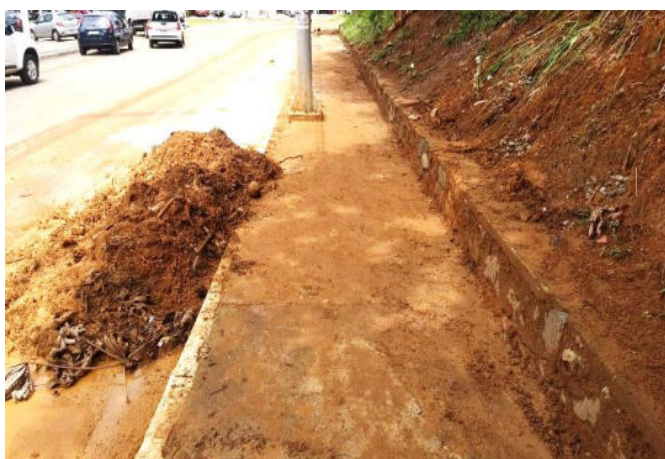
OCORRÊNCIA: Deslizamento de terra, atingindo via pública, causando obstrução parcial da via (passeio público).

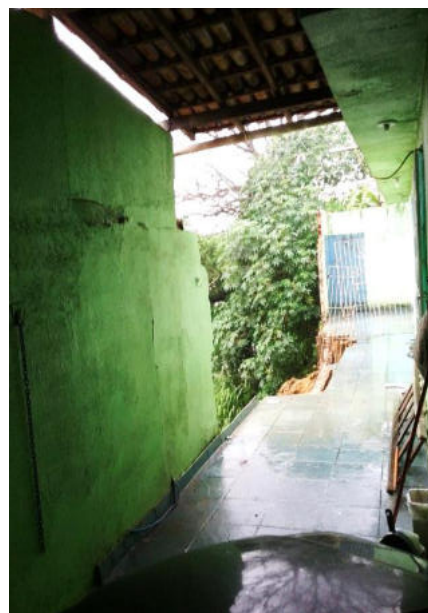
DATA: 20/04/2018 ENDEREÇO: 1ª Trav. Paulo Costa, quadra 5, nº 29 – Cajazeiras V.

OCORRÊNCIA: Desabamento de muro de blocos construído inadequadamente pelo proprietário da base do talude, que em consequência, colocou as fundações do imóvel em risco.

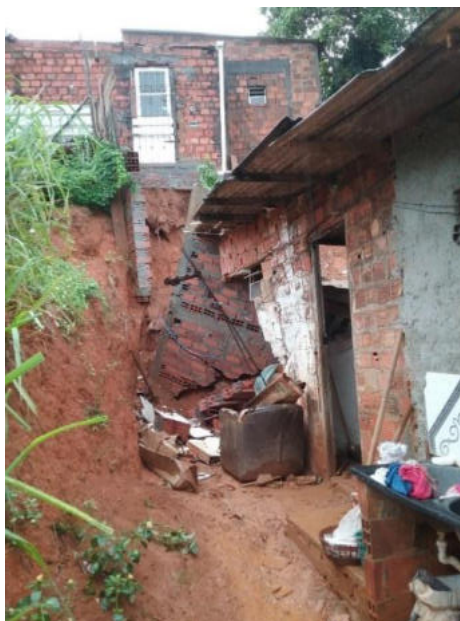
ENDEREÇO: 7ª Trav. do Sossego, nº 9 – Bairro da Paz.

OCORRÊNCIA: Desabamento de um muro de blocos.

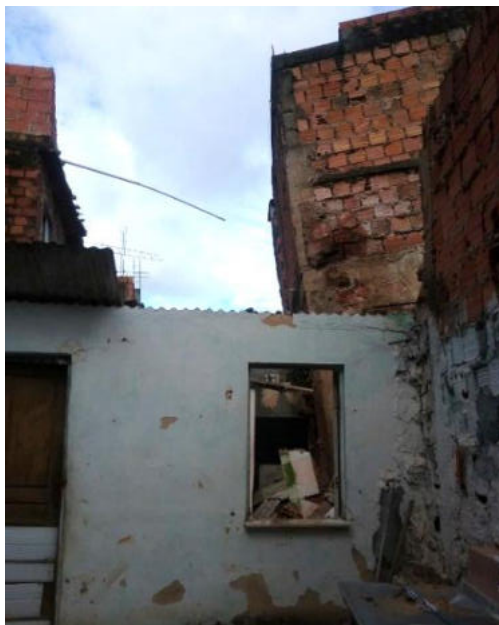
OCORRÊNCIA: Tombamento de imóvel de três pavimentos, condenado que já se encontrava em processo de demolição junto a SEDUR. Demolição já executada.

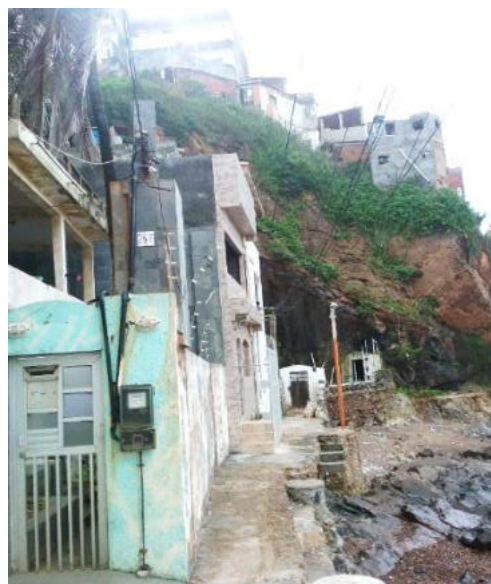
OCORRÊNCIA: Desabamento parcial de imóvel, localizado na crista de uma encosta não estabilizada, devido a deslizamento de terra, desprendimento de partes de rochas.

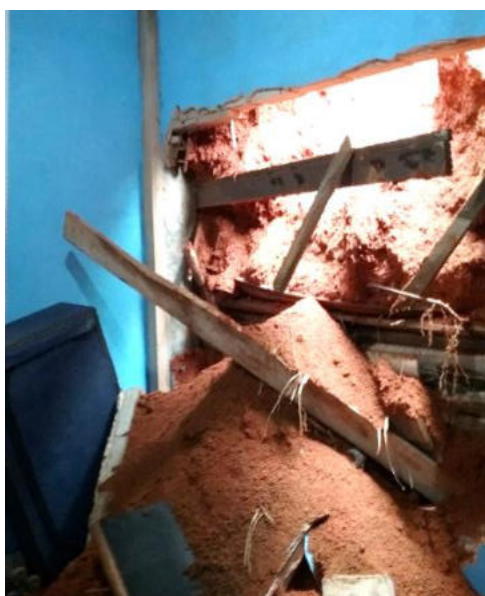
ENDEREÇO: Rua Araújo Martins, nº 31 - Canabrava.

OCORRÊNCIA: Desabamento de imóvel - atingindo a parede do quarto danificando móveis.

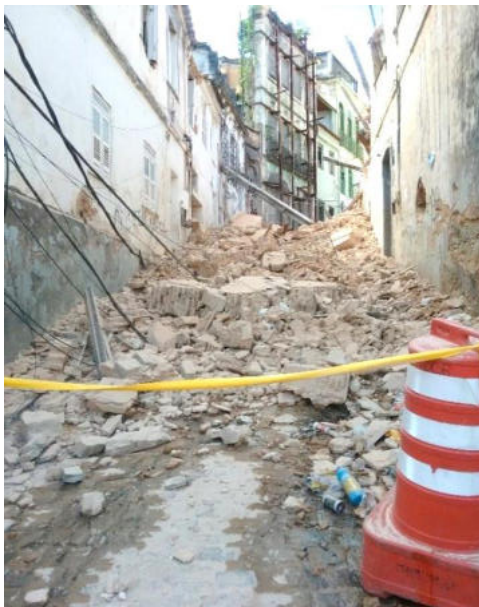
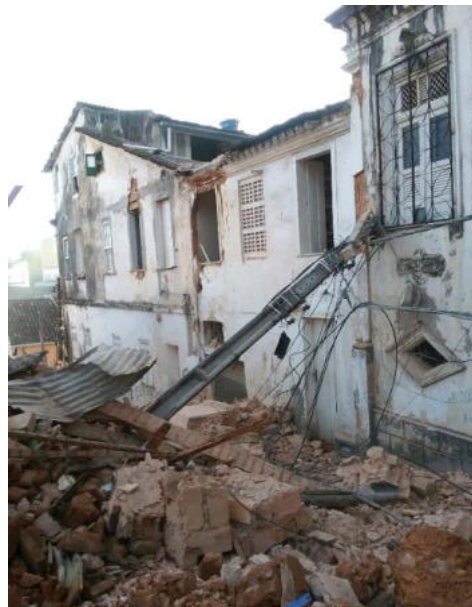
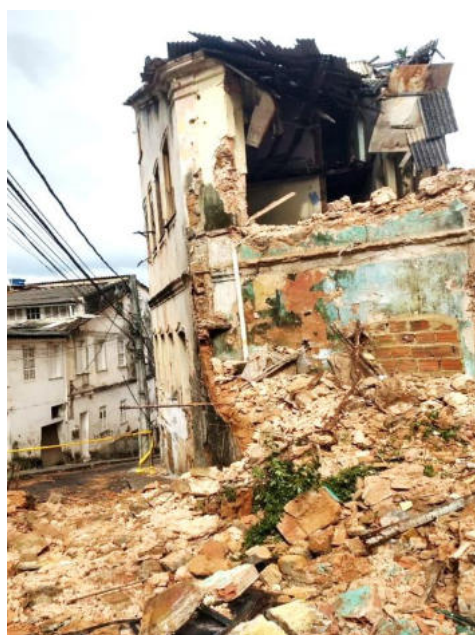
ENDEREÇO: Rua da Poeira, nº 16 - Saúde.

OCORRÊNCIA: Sobrado de três pavimentos, em processo de demolição sendo realizada por empresa contratada pelo proprietário. Durante a realização dos serviços de demolição, ocorreu desabamento de uma fachada lateral sobre via pública e imóveis vizinhos.

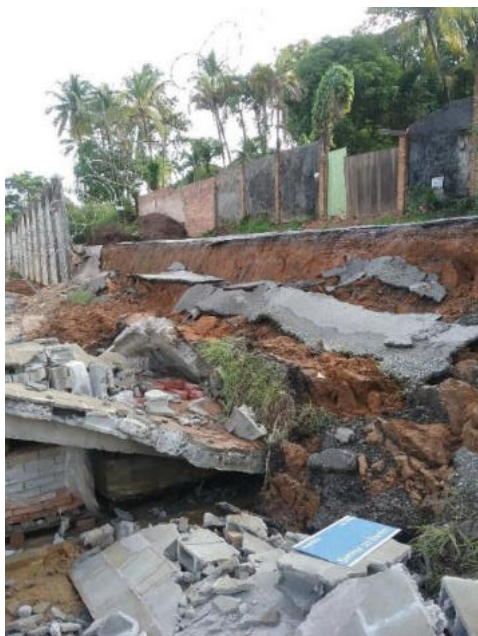
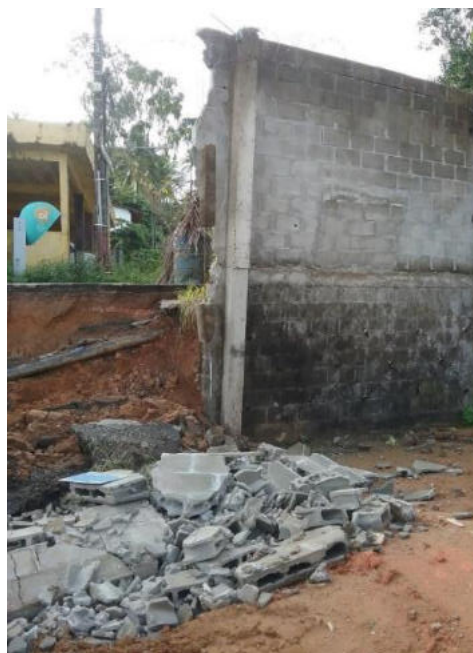
ENDEREÇO: Rua Senhor do Bomfim, S/N – Cassange.

OCORRÊNCIA: Desabamento parcial do muro divisório da empresa ASP, atingindo 01 motociclista.

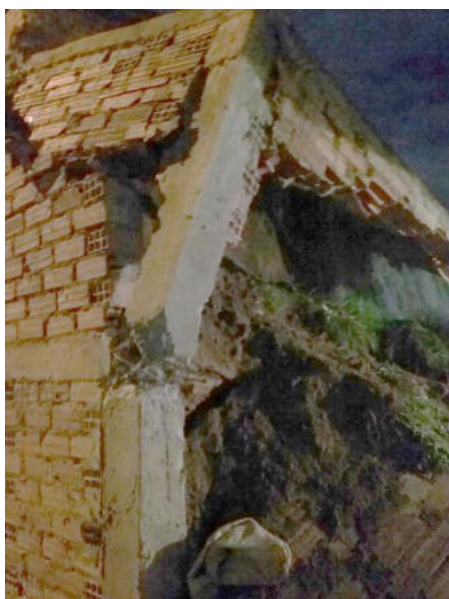
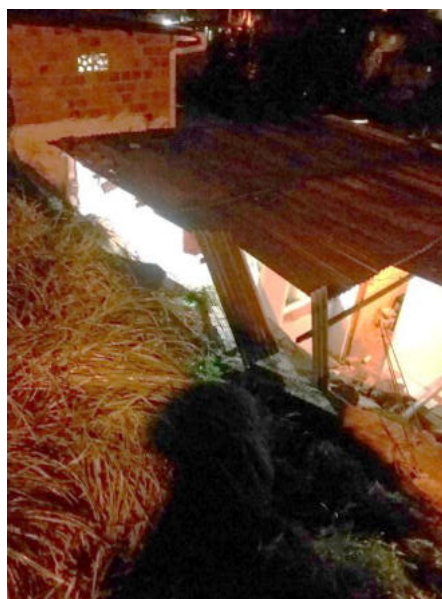
DATA: 29/05/2018    ENDEREÇO: Rua do Campo de Pau da Lima, 8A – Pau da Lima.

OCORRÊNCIA: Desabamento de muro de contenção, em alvenaria de bloco cerâmico, do terreno vizinho sobre o imóvel da solicitante, provocando danos na estrutura.

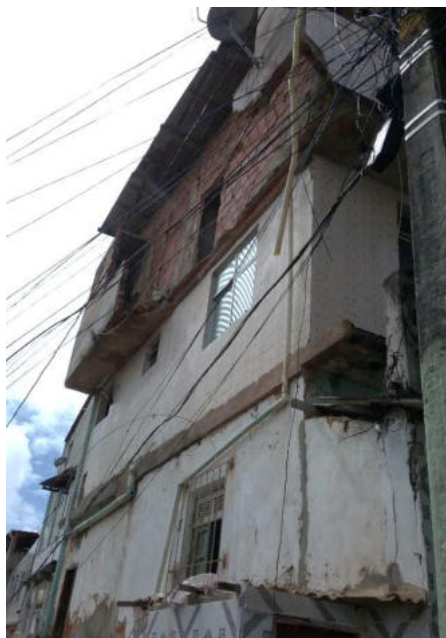
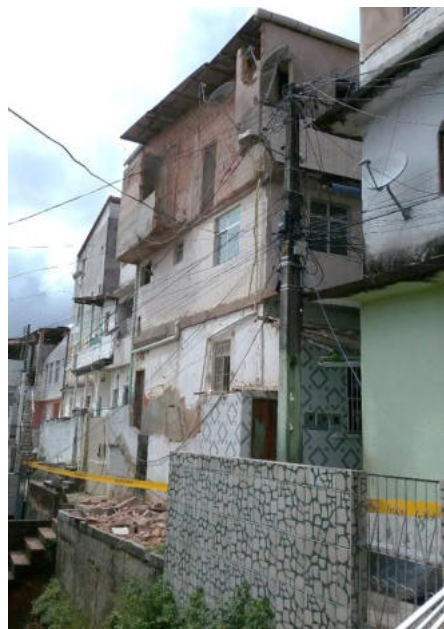
DATA: 30/05/2018 ENDEREÇO: Rua Xisto Bahia, 50, 3º andar – Engº Velho da Federação.

OCORRÊNCIA: Desabamento parcial de imóvel, devido a precariedade e a falta de manutenção do mesmo, com risco iminente de desabamento de remanescentes da varanda atingir imóveis de terceiros. Houve danos a rede de abastecimento de energia elétrica.

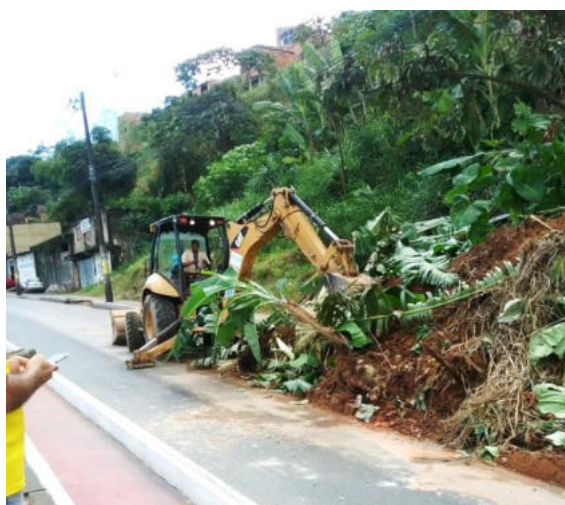
OCORRÊNCIA: Deslizamento de terra advindo de cota superior do talude atingindo uma das faixas de rolamento da avenida Suburbana, com riscos iminentes de novos deslizamentos.

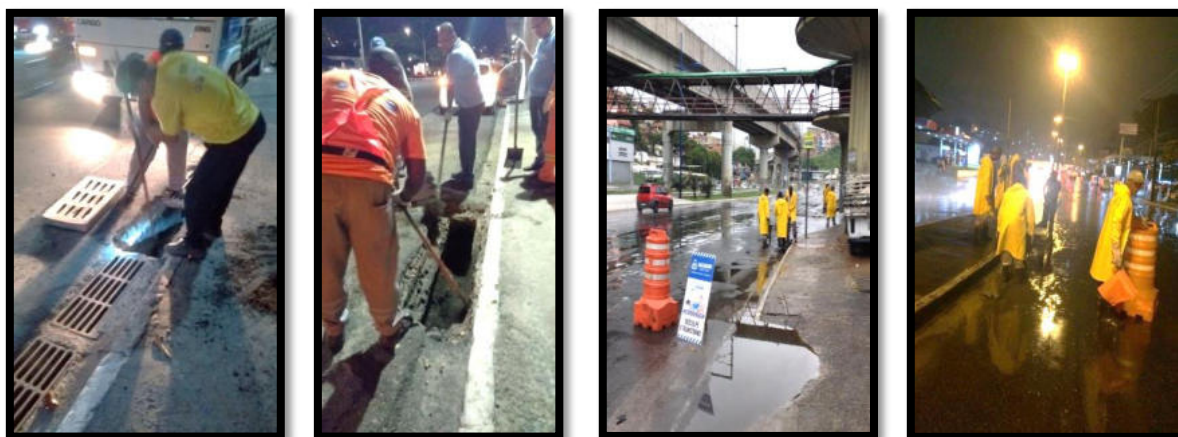
Microdrenagem na Avenida Vasco da Gama –  
Limpeza de caixas de Sarjetas, de caixas de passagem e da calha lateral da via.
