## DEFESA CIVIL DE SALVADOR – CODESAL

### Relatório Final

## APRESENTAÇÃO

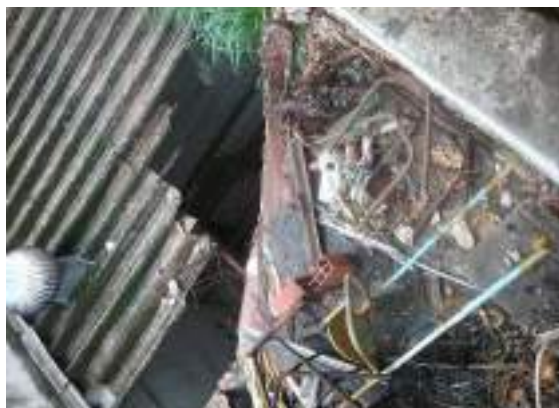
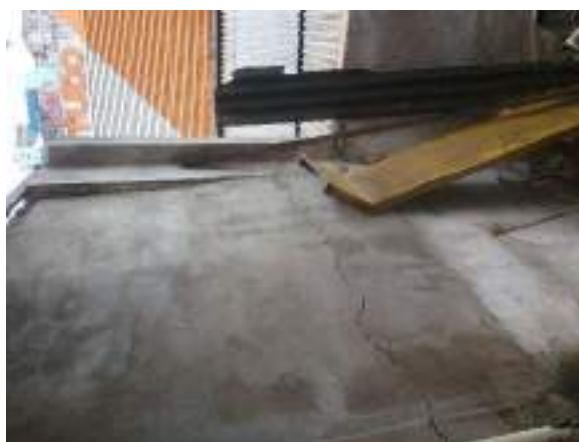
PROCESSO 13115, Deslizamento de Terra.

TRATA-SE DE DESABAMENTO PARCIAL DE IMÓVEL VIZINHO, NA CRISTA DA ENCOSTA, SOBRE O IMÓVEL DO SOLICITANTE CAUSANDO DANOS MATERIAIS. EXISTE RISCO POTENCIAL DE NOVOS DESABAMENTOS PODENDO ATINGIR SEUS OCUPANTES.

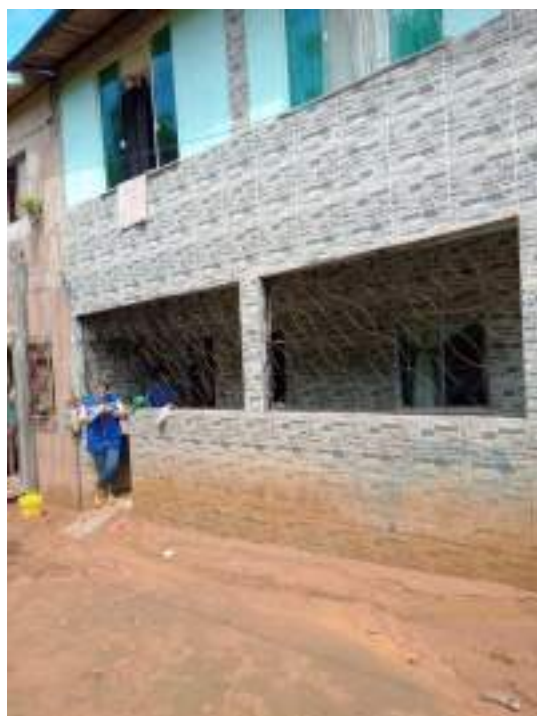
TRATA-SE DE UM IMÓVEL DE DOIS PAVIMENTOS LOCALIZADOS EM ÁREA PLANA, ABAIXO DE UMA ENCOSTA E NO FUNDO PASSA UM CANAL A CÉU ABERTO, MARGEANDO O IMÓVEL, ONDE OCORREU ALAGAMENTO DA RUA, COM LANÇAMENTO DE LAMA DEVIDO UMA OBRA DE TERRAPLANAGEM PARA CONSTRUÇÃO DE UMA VIA DE ACESSO, LIGANDO BR 324 AO BAIRRO DA MATA ESCURA.

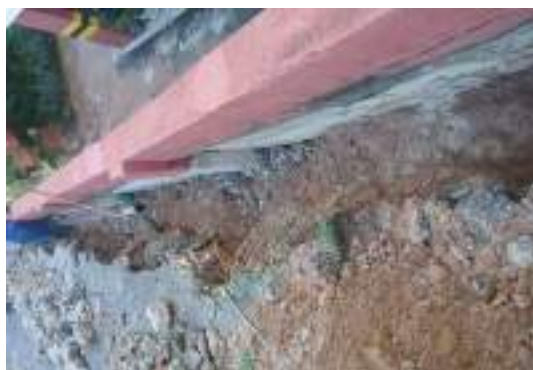
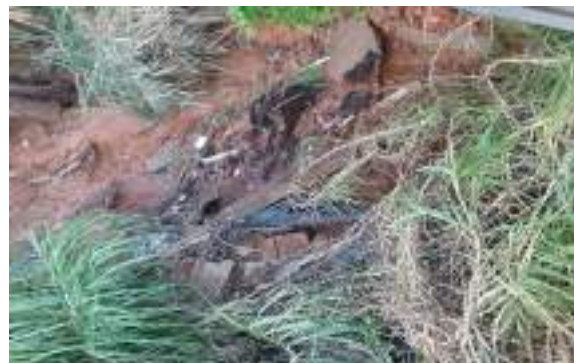
DESLIZAMENTO DE TERRA, ADVINDO DE COTA SUPERIOR DO TALUDE, ATINGINDO TRÊS MÓVEIS LOCALIZADOS NA BASE DA ENCOSTA, CAUSANDO DANOS MATERIAIS. O DESLIZAMENTO FOI CAUSADO PELO ROMPIMENTO DA TUBULAÇÃO DE ÁGUA 100 MM DA EMBASA DE ALIMENTAÇÃO DO CONDOMÍNIO NOVO HORIZONTE COM CONSEQUENTE PERCOLAÇÃO DE ÁGUA SOB UMA CORTINA ATIRANTADA E SOBRE O TALUDE ATINGINDO OS IMÓVEIS QUE FICARAM PARCIALMENTE SOTERRADO, PORÉM SEM DANOS ESTRUTURAIS A EMBASA SE RESPONSABILIZOU PELOS DANOS MATERIAIS E PELA LIMPEZA DA ÁREA DEVENDO APRESENTAR LAUDO TÉCNICO SOBRE A ESTABILIDADE DA CORTINA E DA ENCOSTA DEVIDO AO GRANDE VAZAMENTO DE ÁGUA POTÁVEL QUE ATINGIU A CRISTA DA ENCOSTA.

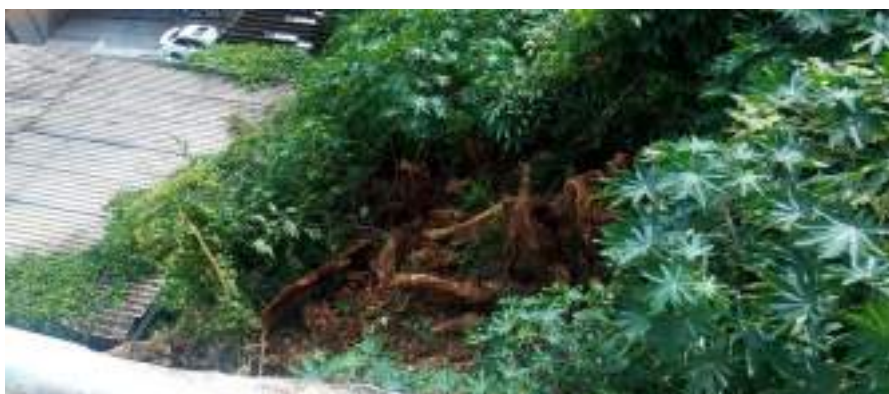
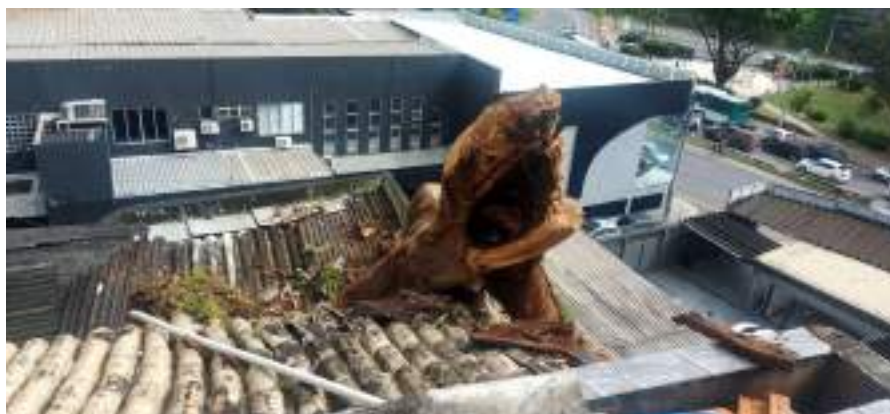
PROCESSO 104865, Árvore Caída.

QUEDA DE TRONCO DE ÁRVORE, PARCIALMENTE, SOBRE O IMÓVEL DA REQUERENTE, CAUSANDO PREJUÍZOS MATERIAIS EM PAREDES, MÓVEIS E UTENSÍLIOS. ÁRVORE DE GRANDE PORTE. HOVE DANOS EM ALVENARIAS A PRUMO, PAREDES, DOS DOIS IMÓVEIS.

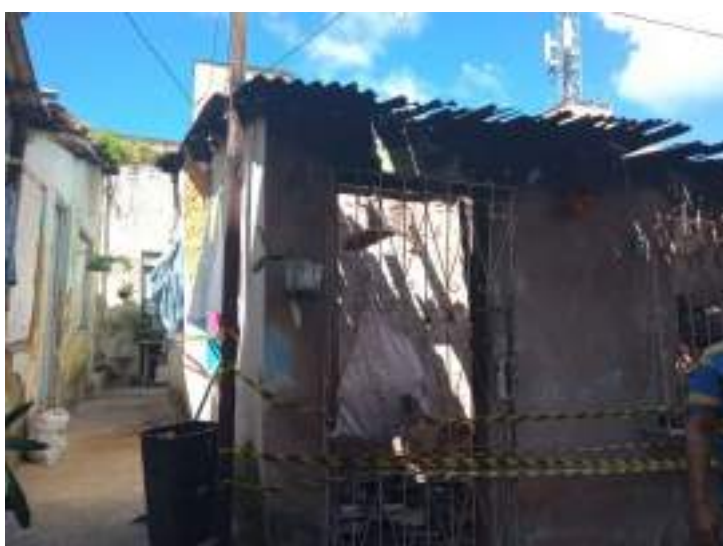
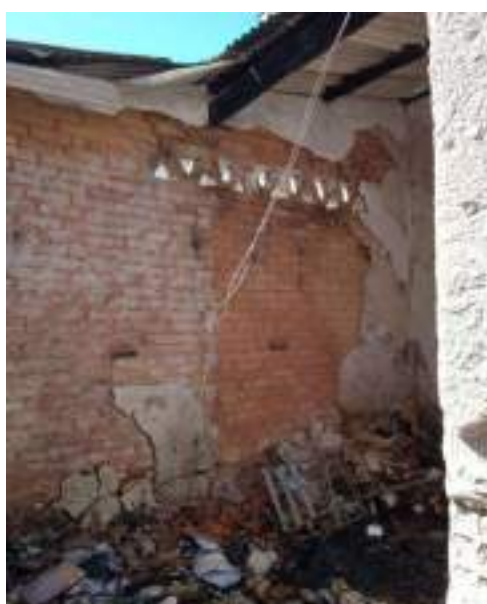
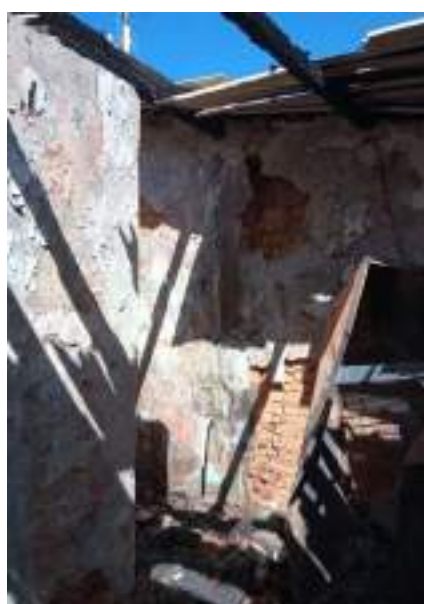
PROCESSO 134623, Incêndio, (Ocorrência com Vítima Fatal).

INCÊNDIO NO INTERIOR DA CASA, COM CAUSA DESCONHECIDAS, MATANDO A JOVEM BEATRIZ GONZAGA DOS SANTOS, QUE FICOU PRESA NO INTERIOR DO IMÓVEL SEM OPÇÃO DE FUGA, DEVIDO ÀS GRADES METÁLICAS COLOCADAS NA PORTA E JANELA. VERIFICOU-SE QUE AS PAREDES FORAM COMPROMETIDAS

DEVIDO AO FORTE CALOR, GERANDO INSTABILIDADE E RISCO DE DESABAMENTO, EM FUNÇÃO DE VÁRIAS RACHADURAS. DEMOLIÇÃO DE PARTES REMANESCENTES, COM REBAIXAMENTO DAS PAREDES. MANTER O IMÓVEL EVACUADO ATÉ QUE OS RISCOS SEJAM SANADOS.

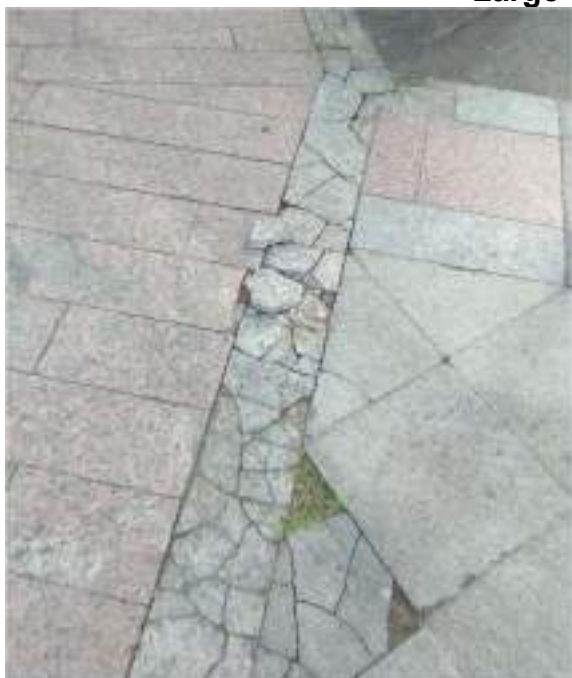
##### **Largo do Campo Grande**

Piso em granito danificado.
