# MAPA DE RISCO - DANIEL LISBOA

DEFESA CIVIL DE SALVADOR

# MAPA DE MONITORAMENTO - DANIEL LISBOA

# MAPA DIAGNÓSTICO - DANIEL LISBOA

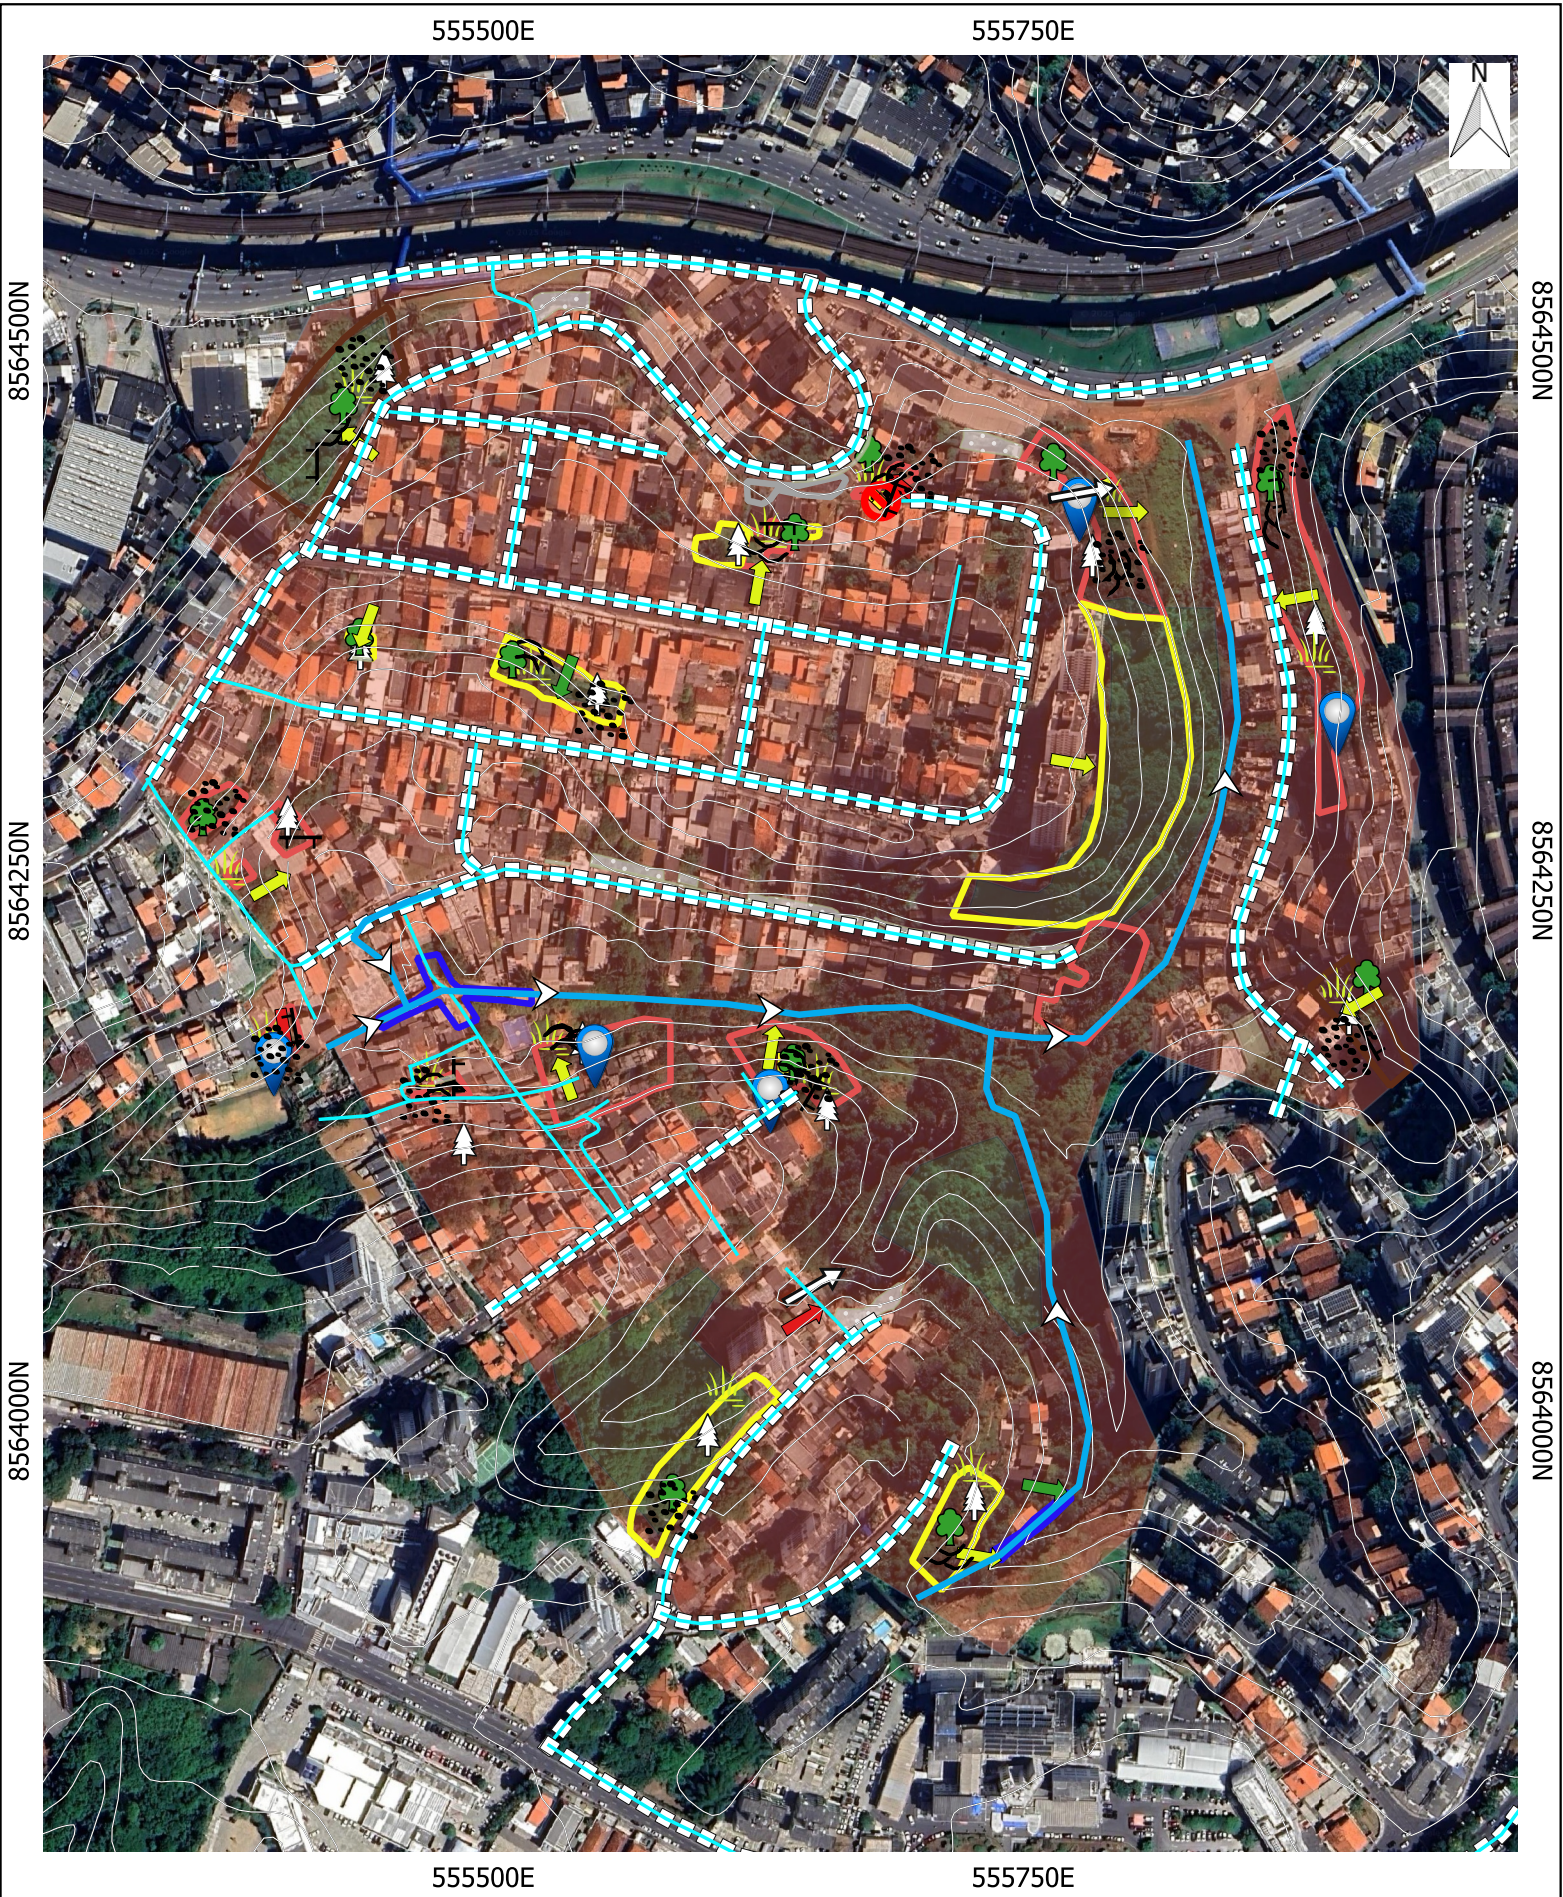
**2.1 Caracterização e Situação:**Área localiza-se na porção centro-sul da cidade, com perímetro de 2,07 Km e 24,55 ha de área. Apresenta colinas de topo plano a suavemente ondulado com vales ora alargados ora ligeiramente encaixados, cujas encostas apresentam inclinação acima de 40°, com cotas variando entre 20 e 55 metros. É uma área suscetível a alagamentos e a deslizamentos de terra, tendo como principais agravantes antrópicos, taludes de corte, lançamento de água servida/esgoto na encosta, descarte inadequado de lixo/ entulho.

**2.2 Geologia e Geotecnia**Na área predominam os solos remobilizados, derivados da unidade geológica do Complexo Cristalino do Embasamento. Apresenta ainda, estabilidades de baixa a moderada em resposta à associação de fatores antrópicos, de infraestrutura e climáticos. Entre os locais de mais baixa estabilidade estão os taludes de aterro, onde a modificação de padrões de declividade, hidrogeologia e porosidade estabelecem uma predisposição a deslizamentos, PDE/2004.

**2.3 Drenagem**Um córrego originado de dois afluentes que bordejam respectivamente a rua Rio Branco e a Miguel Gustavo, conflui ao final da rua Rio Branco, onde segue paralelo à 1ª Trav. Miguel Gustavo até desaguar no rio Bonocô na Av. Mário Leal Ferreira. Esse curso hídrico tem seu fluxo geral rumo leste e sua largura varia entre 1 e 3 metros. A rede de esgoto abrange toda a área estando em condições razoáveis de conservação. A drenagem pluvial contempla cerca de 70% da área por meio de grelhas e calhas, por vezes manilhas com descarga no referido córrego.

A área apresenta áreas suscetíveis a deslizamento e alagamento, como agravante destaca-se o descarte inadequado de lixo/entulho, cortes verticalizados na base das encostas e cicatrizes de deslizamento proeminentes. Há uma nova obra de intervenção (Solo grampeado) na rua Emilia Couto sanando totalmente o risco nesta rua, porém há pontos críticos que necessitam de estabilização como no final da 1ª. Travessa Miguel Gustavo e Travessa Santa Rosa. Devido aos fatores predisponentes supracitados o risco dessa área é classificado como alto.

Alto
