# MAPA DE RISCO - DIVA PIMENTEL

**DIVA PIMENTEL**  
FAZENDA GRANDE DO  
RETIRO

SETOR DE MONITORAMENTO DE  
ÁREAS DE RISCO - SEMAR

Relatório Diagnóstico

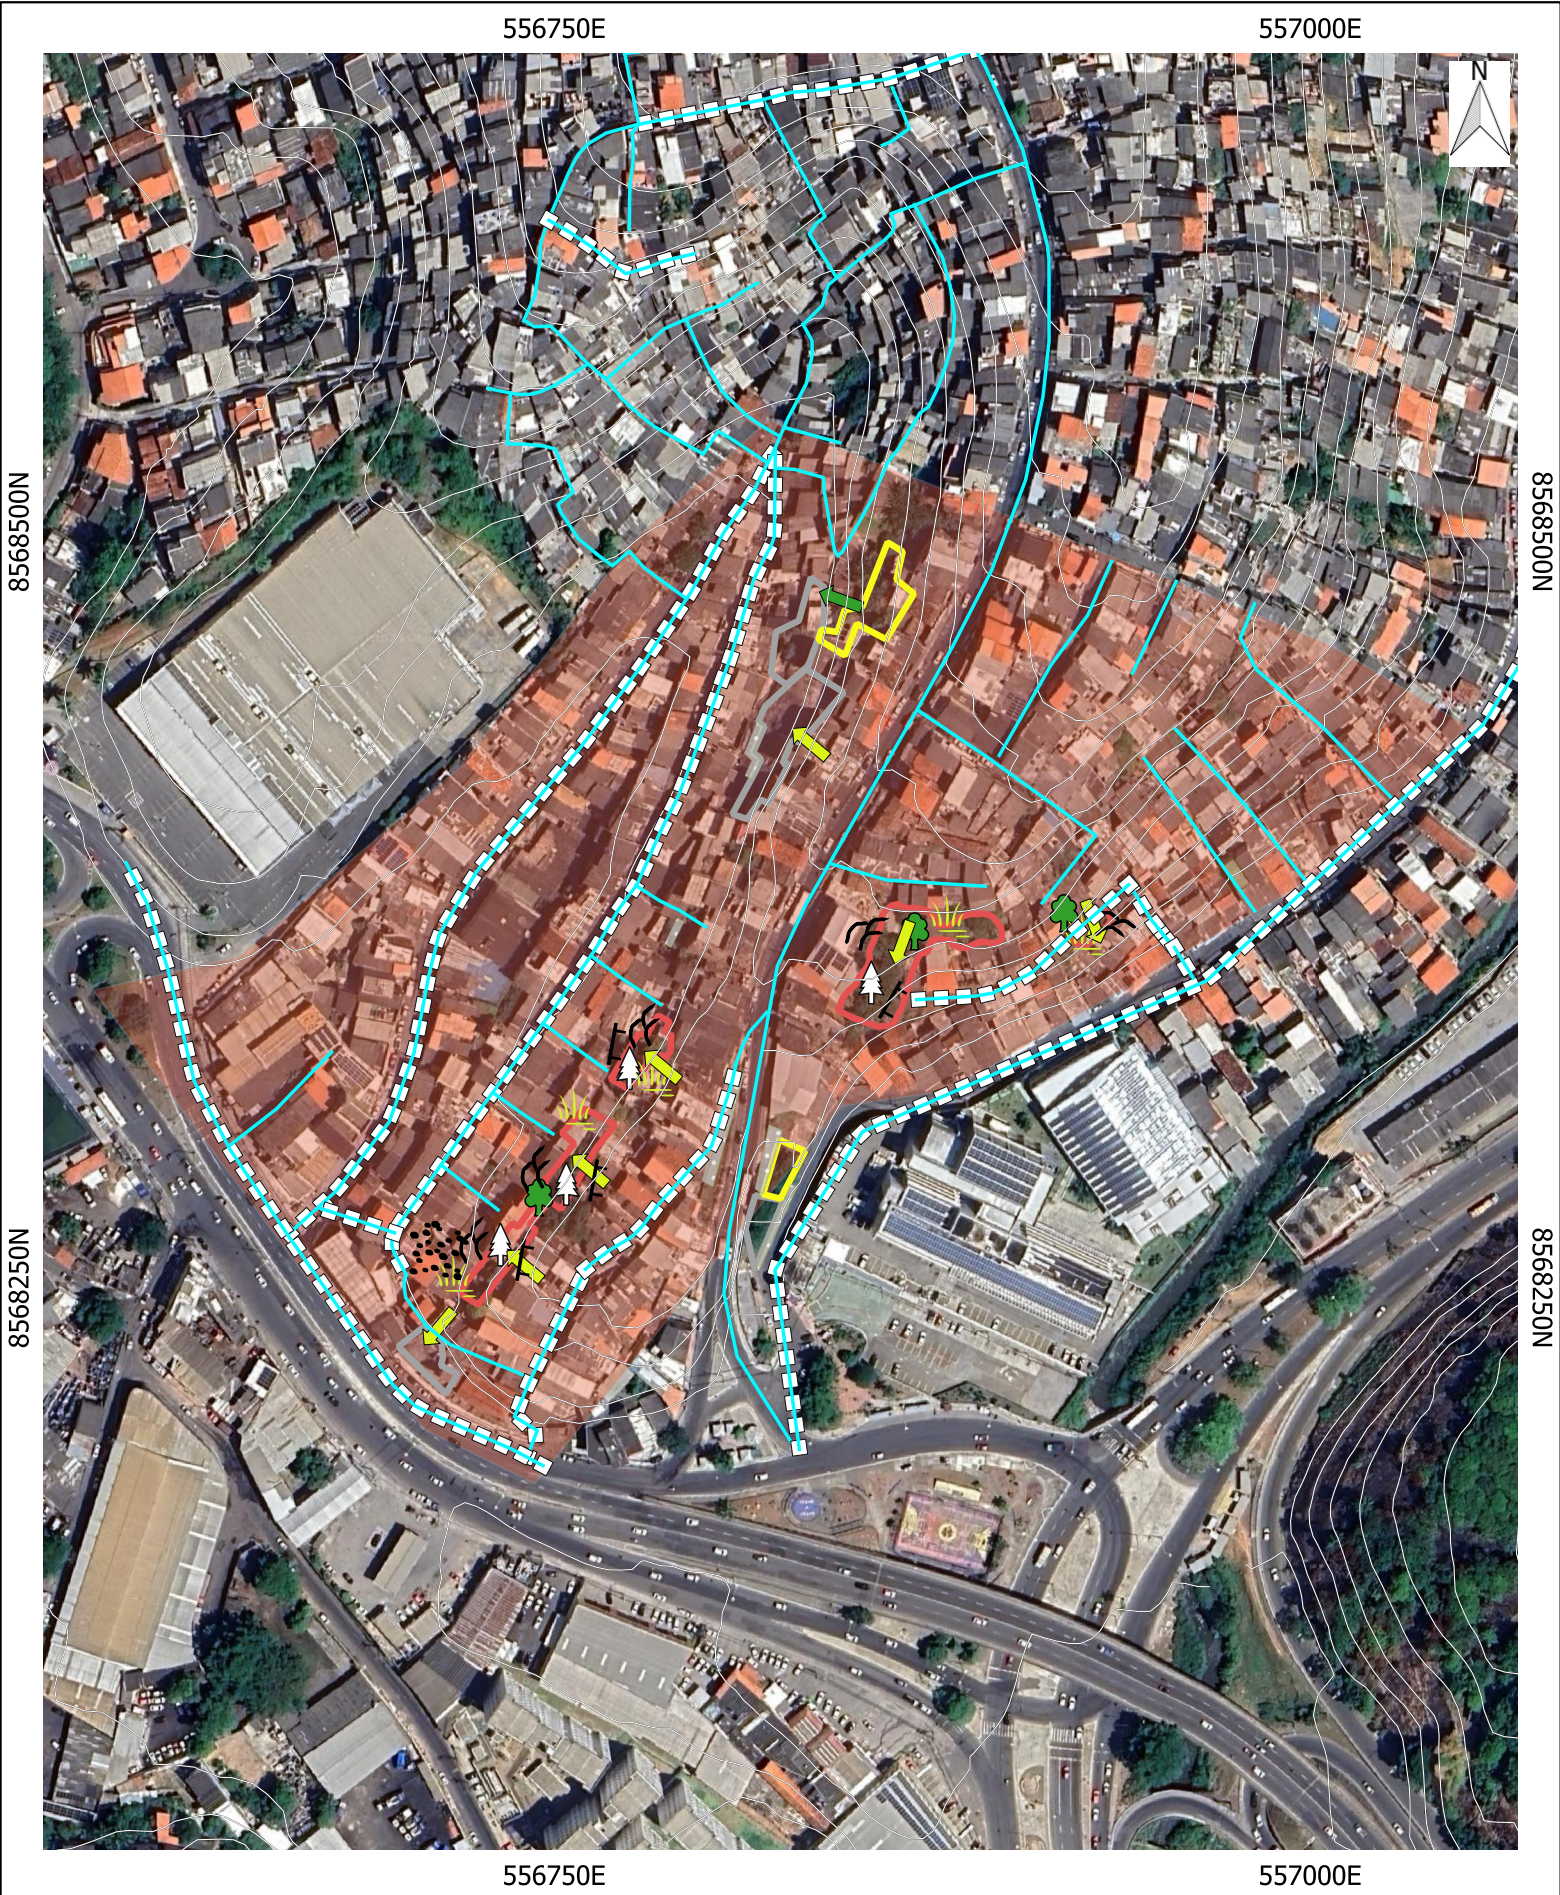
# MAPA DIAGNÓSTICO - DIVA PIMENTEL

2.1 Caracterização e Situação:Área com 8,4 ha e 12,4 km de perímetro, localiza-se na porção noroeste da cidade, no Bairro Fazenda Grande do Retiro. O acesso principal é feito por meio da Av. Mario Leal Ferreira, acessando a Av. Barros Reis, em seguida a Rua Diva Pimentel, ingressando assim na poligonal, com coordenadas UTM: 556728/ 8568392. A ocupação é estimada em 80%, consistindo em habitações de até 4 pavimentos de baixa renda.

2.2 Geologia e GeotecniaA área está inserida no contexto geológico do Embasamento cristalino pré-cambriano e Depósitos de Cobertura Sedimentar Continental Terciária (Fm. Barreiras), predominando sobre essa unidade o solo remobilizado, associado a lixo e entulho (resíduos de construção). O relevo está representado morros com topos convexos e vales em forma de U. A altura máxima varia em torno de 10 metros com declividades maiores que 45°.

2.3 DrenagemQuanto à infraestrutura, a rede de esgotamento abrange aproximadamente 75% da área, enquanto a drenagem pluvial compreende apenas 17% da área de forma ineficiente.

Os pontos críticos identificados, apresentam fatores predisponentes para deslizamentos, tendo como principal agravante a instabilidade decorrente da ocupação indevida, gerando taludes de corte e promovendo o desconfinamento da encosta. O substrato remobilizado associado a lixo/entulho, a supressão da vegetação natural e/ou substituição desta por capim colônia e bananeiras pelos moradores, contribuem com o aumento do risco geológico.

Alto
