# MAPA DE RISCO - PLANALTO REAL II

## PLANALTO REAL II

SETOR DE MONITORAMENTO DE ÁREAS DE RISCO - SEMAR

# MAPA DIAGNÓSTICO - PLANALTO REAL II

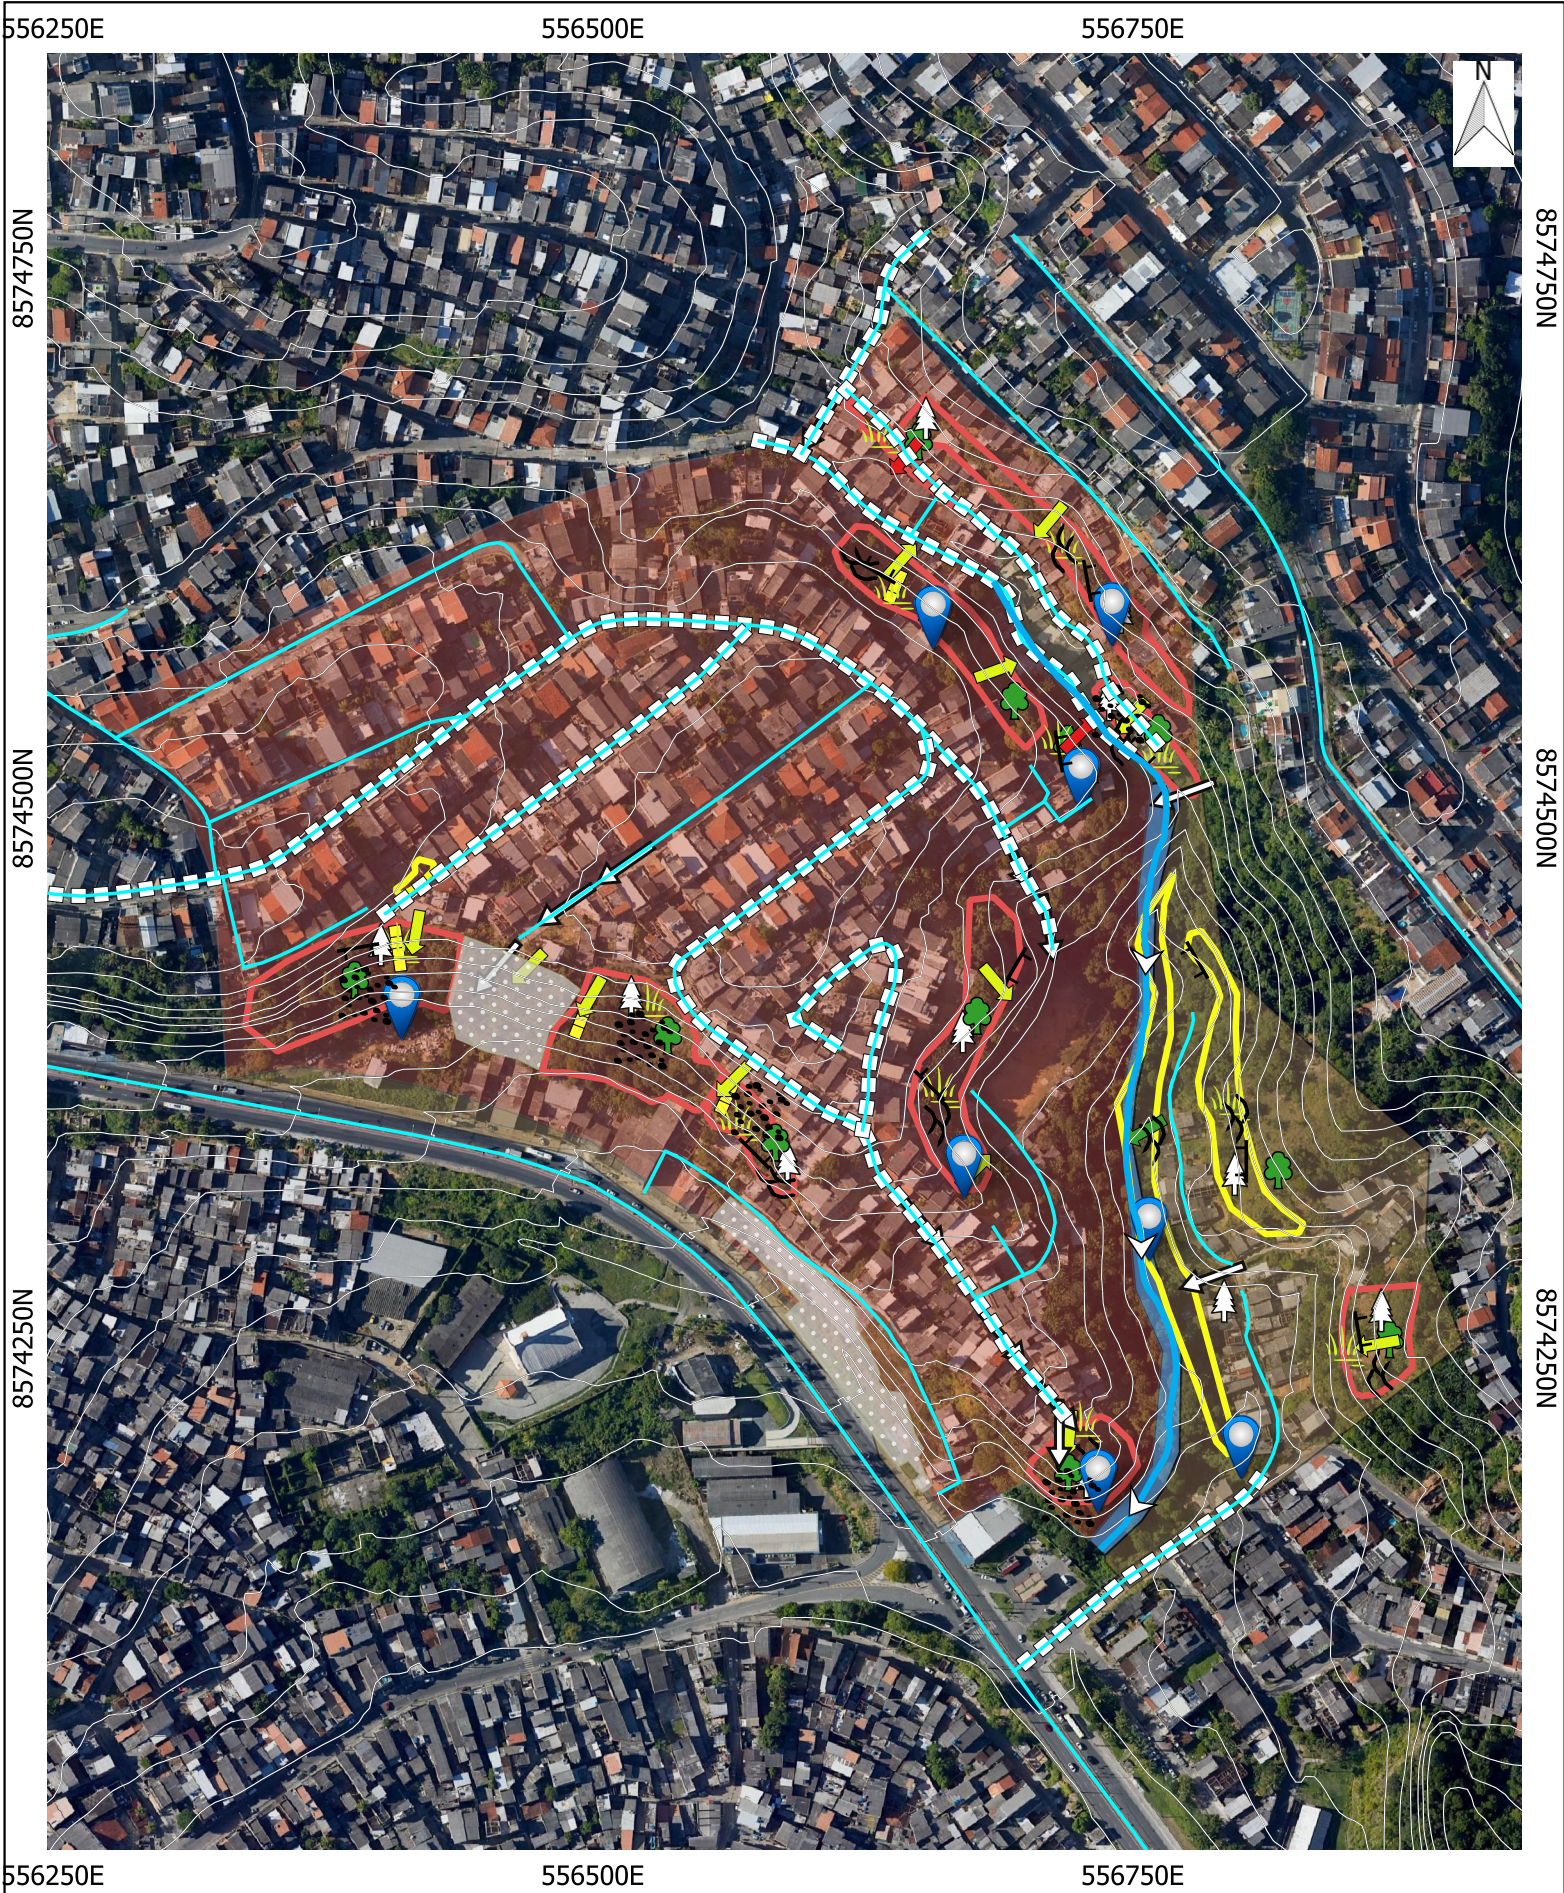
**2.2 Geologia e Geotecnia:** Inserida no domínio de Rochas da Bacia Sedimentar do Recôncavo, a área apresenta formação de conglomerados na base em contato com siltitos, folhelhos e arenitos mais no topo, que evoluem para solos residuais remobilizados. No centro sudeste é observado, com menos expressão, solos expansivos tipo massapê. O cenário apresenta baixos valores de resistência e cisalhamento do solo, tornando-o inadequada a sua ocupação.

**2.3 Drenagem:** A drenagem natural está localizada ao norte da poligonal paralelo a travessa Bagdá com sentido de fluxo de noroeste a sudeste. A rede de esgoto contempla a poligonal em 100%, enquanto que a rede de drenagem abrange apenas as ruas principais

A poligonal possui como principal agravante a instabilidade decorrente da ocupação indevida, gerando taludes de corte e promovendo o desconfinamento da encosta. O substrato remobilizado associado a lixo/entulho, a supressão da vegetação natural e/ou substituição desta por capim colônio e bananeiras pelos moradores, contribuindo para o aumento do risco geológico. Além disso, algumas feições de instabilidades foram observadas, como: cicatriz de deslizamento, ravinamento, cortes verticalizados e árvores caídas

Alto
