# MAPA DE RISCO - RECANTO DA URBIS

# MAPA DE MONITORAMENTO - RECANTO DA URBIS

# MAPA DIAGNÓSTICO - RECANTO DA URBIS

## Relatório Diagnóstico

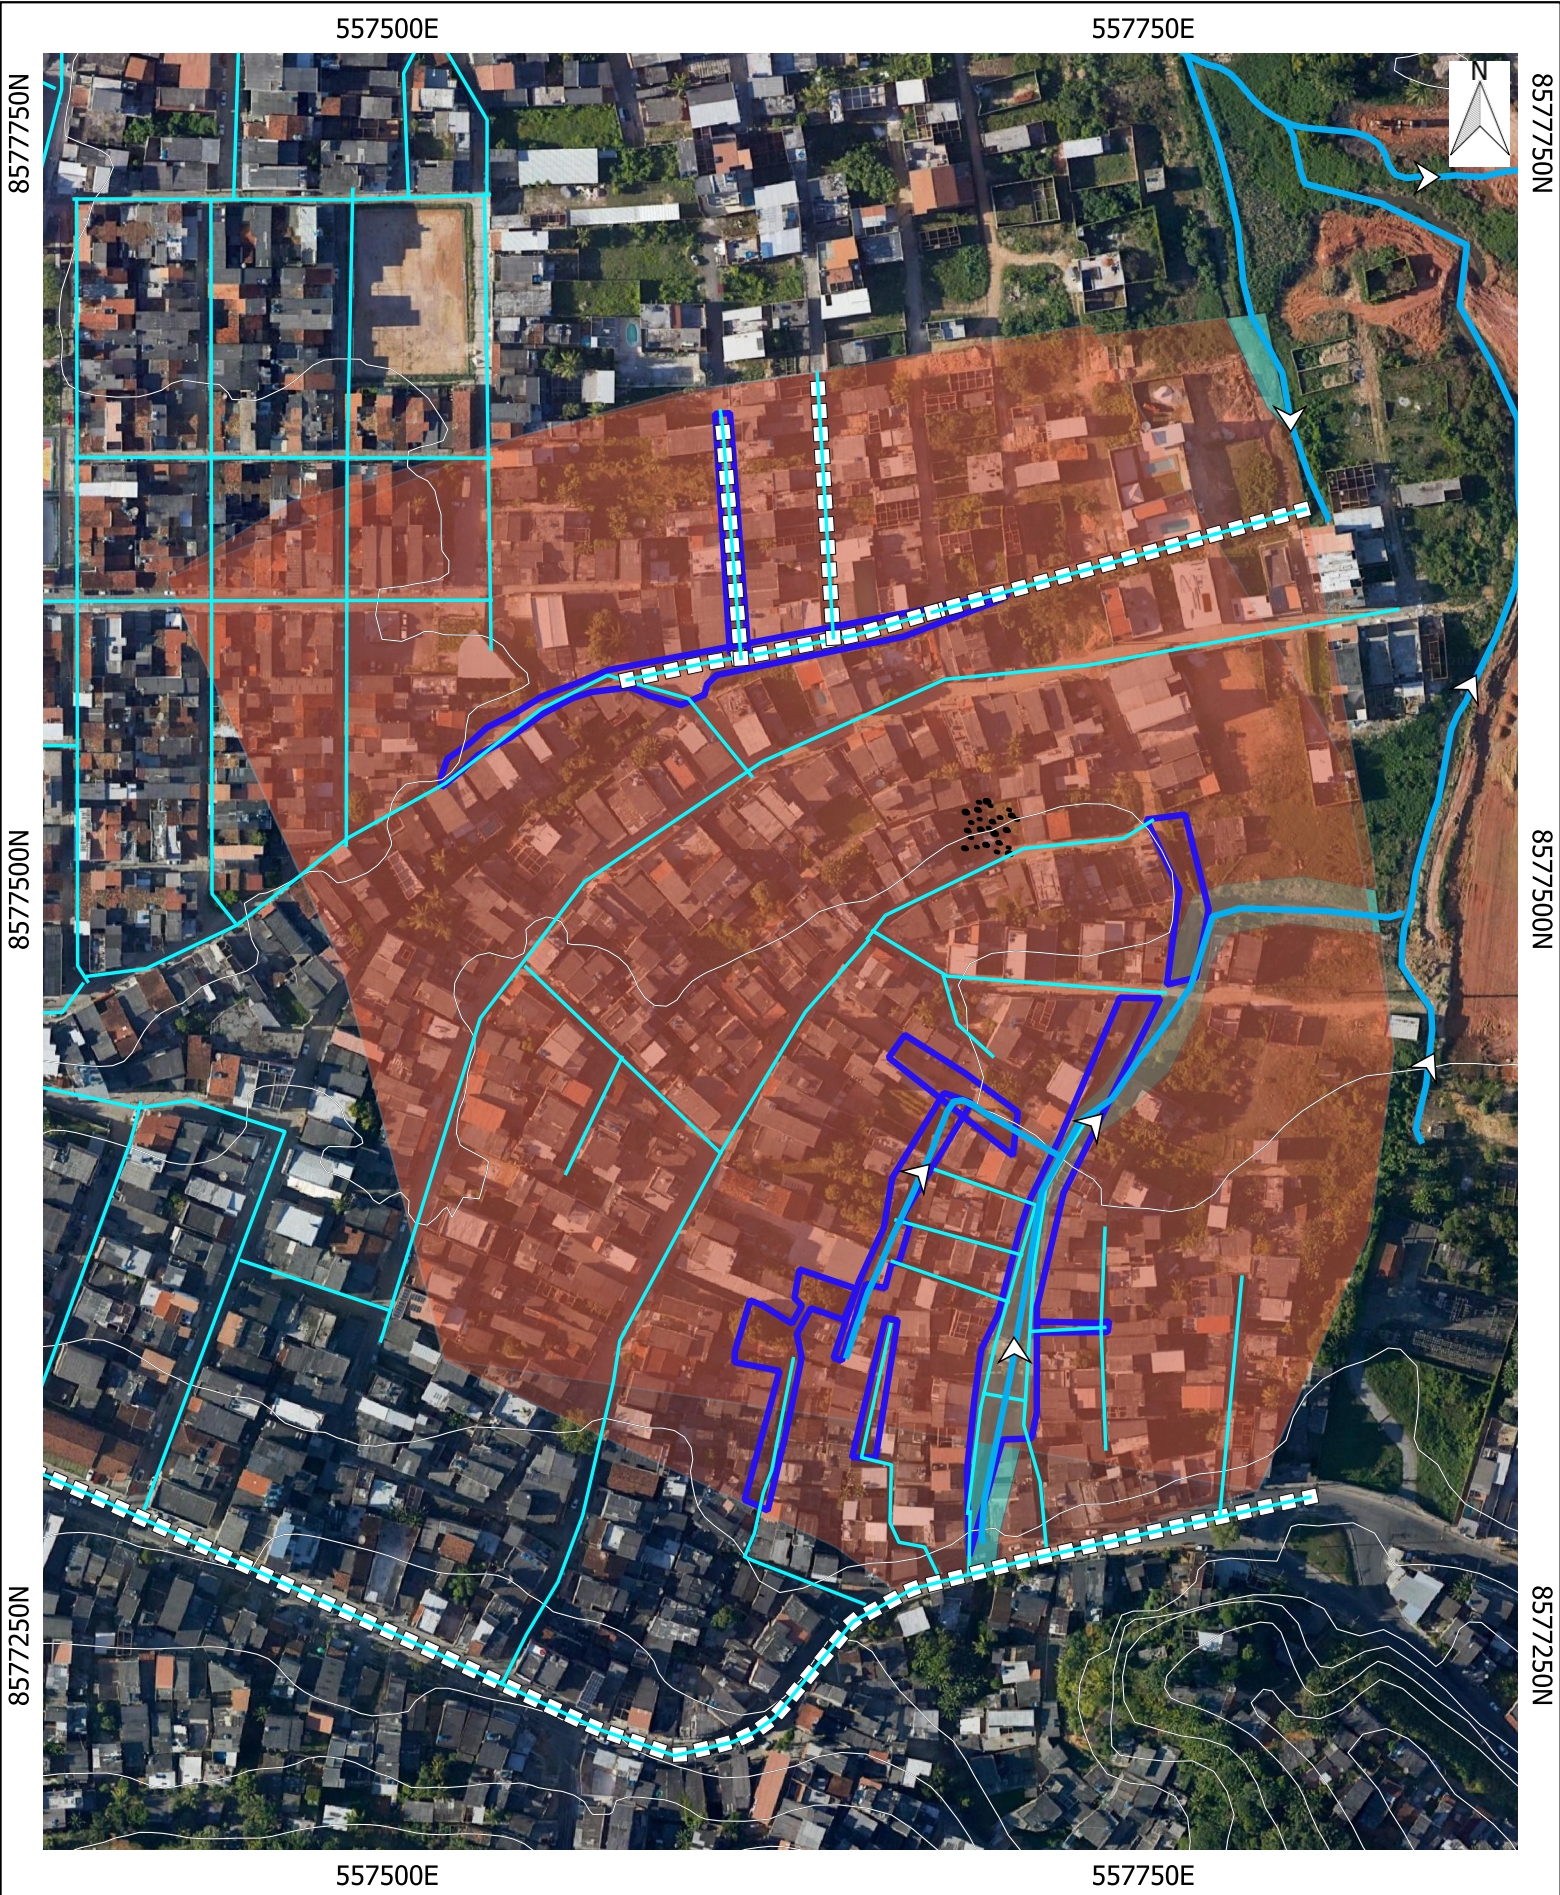
| 2. ASPECTOS FÍSICO-AMBIENTAIS |
|---|
| 2.1 Caracterização e Situação:Área com 110 ha e 1,25 km de perímetro, localiza-se na porção noroeste da cidade, no Bairro de Periperi. O acesso principal é feito por meio da Av. Mário Leal Ferreira, acessando a BR-324, em seguida a BA-528 sentido Subúrbio, seguindo pela Rua das Pedrinhas e ingressando na poligonal pela Rua Recanto da Urbis. |
| 2.2 Geologia e GeotecniaDo ponto de vista geotécnico, de acordo com o PDE/2004, a área se encontra inserida em três Domínios Geológicos-Geotécnicos, são eles: Depósitos Sedimentares Inconsolidados Quaternários (I) e Rochas Sedimentares Cretáceas do Rift do Recôncavo Sul (III), predominando sobre essas unidades o solo remobilizado com intensa ação antrópica na área. As unidades inseridas nesses Domínios apresentam estabilidade moderada a alta, em um relevo majoritariamente plano, sendo baixa a susceptibilidade a deslizamento de terra. O relevo está representado por um terreno plano de acumulação flúvio-marinha, com dinâmica controlada por acumulação sedimentar oriunda do mar dos rios próximos. A ocupação é estimada em 99%, consistindo em habitações de até 2 pavimentos de renda baixa/média. |
| 2.3 DrenagemA drenagem natural é representada pelo Rio Paraguari com sentido de fluxo predominante para nordeste. Apresenta-se confinando em algumas partes do curso natural, com apenas um trecho do Rio Paraguari a céu aberto, recebendo contribuição de água servida e esgoto. Quanto à infraestrutura, a rede de esgotamento abrange aproximadamente 100% da área, enquanto a drenagem pluvial é insuficiente. |

| 3. DIAGNÓSTICO |
|---|
| Dos nove críticos identificados, todos apresentam fatores predisponentes para alagamento, tendo como principal agravante a vulnerabilidade decorrente da ocupação indevida em regiões próximas a drenagem (Rio Paraguari) ou por acumulo de lixo/entulho nas redes de esgoto/drenagem. Porém, devido à obra de microdrena gem, os pontos P5, P6, P7 e P8 foram eliminados. O substrato remobilizado associado a acumulo de lixo/entulho nos canais, a supressão da vegetação natural que protege a drenagem, contribui com o aumento do risco de alagamento. Após a análise do que foi observado e com base nos critérios atinentes ao risco geológico, a área está classificada como de alta susceptibilidade e vulnerabilidade a alagamento. |

| 4. GRAU DE RISCO |
|---|
| Alto |
