# MAPA DE RISCO - BOSQUE REAL

DEFESA CIVIL DE SALVADOR

# MAPA DE MONITORAMENTO - BOSQUE REAL

MAPA DIAGNÓSTICO - BOSQUE REAL

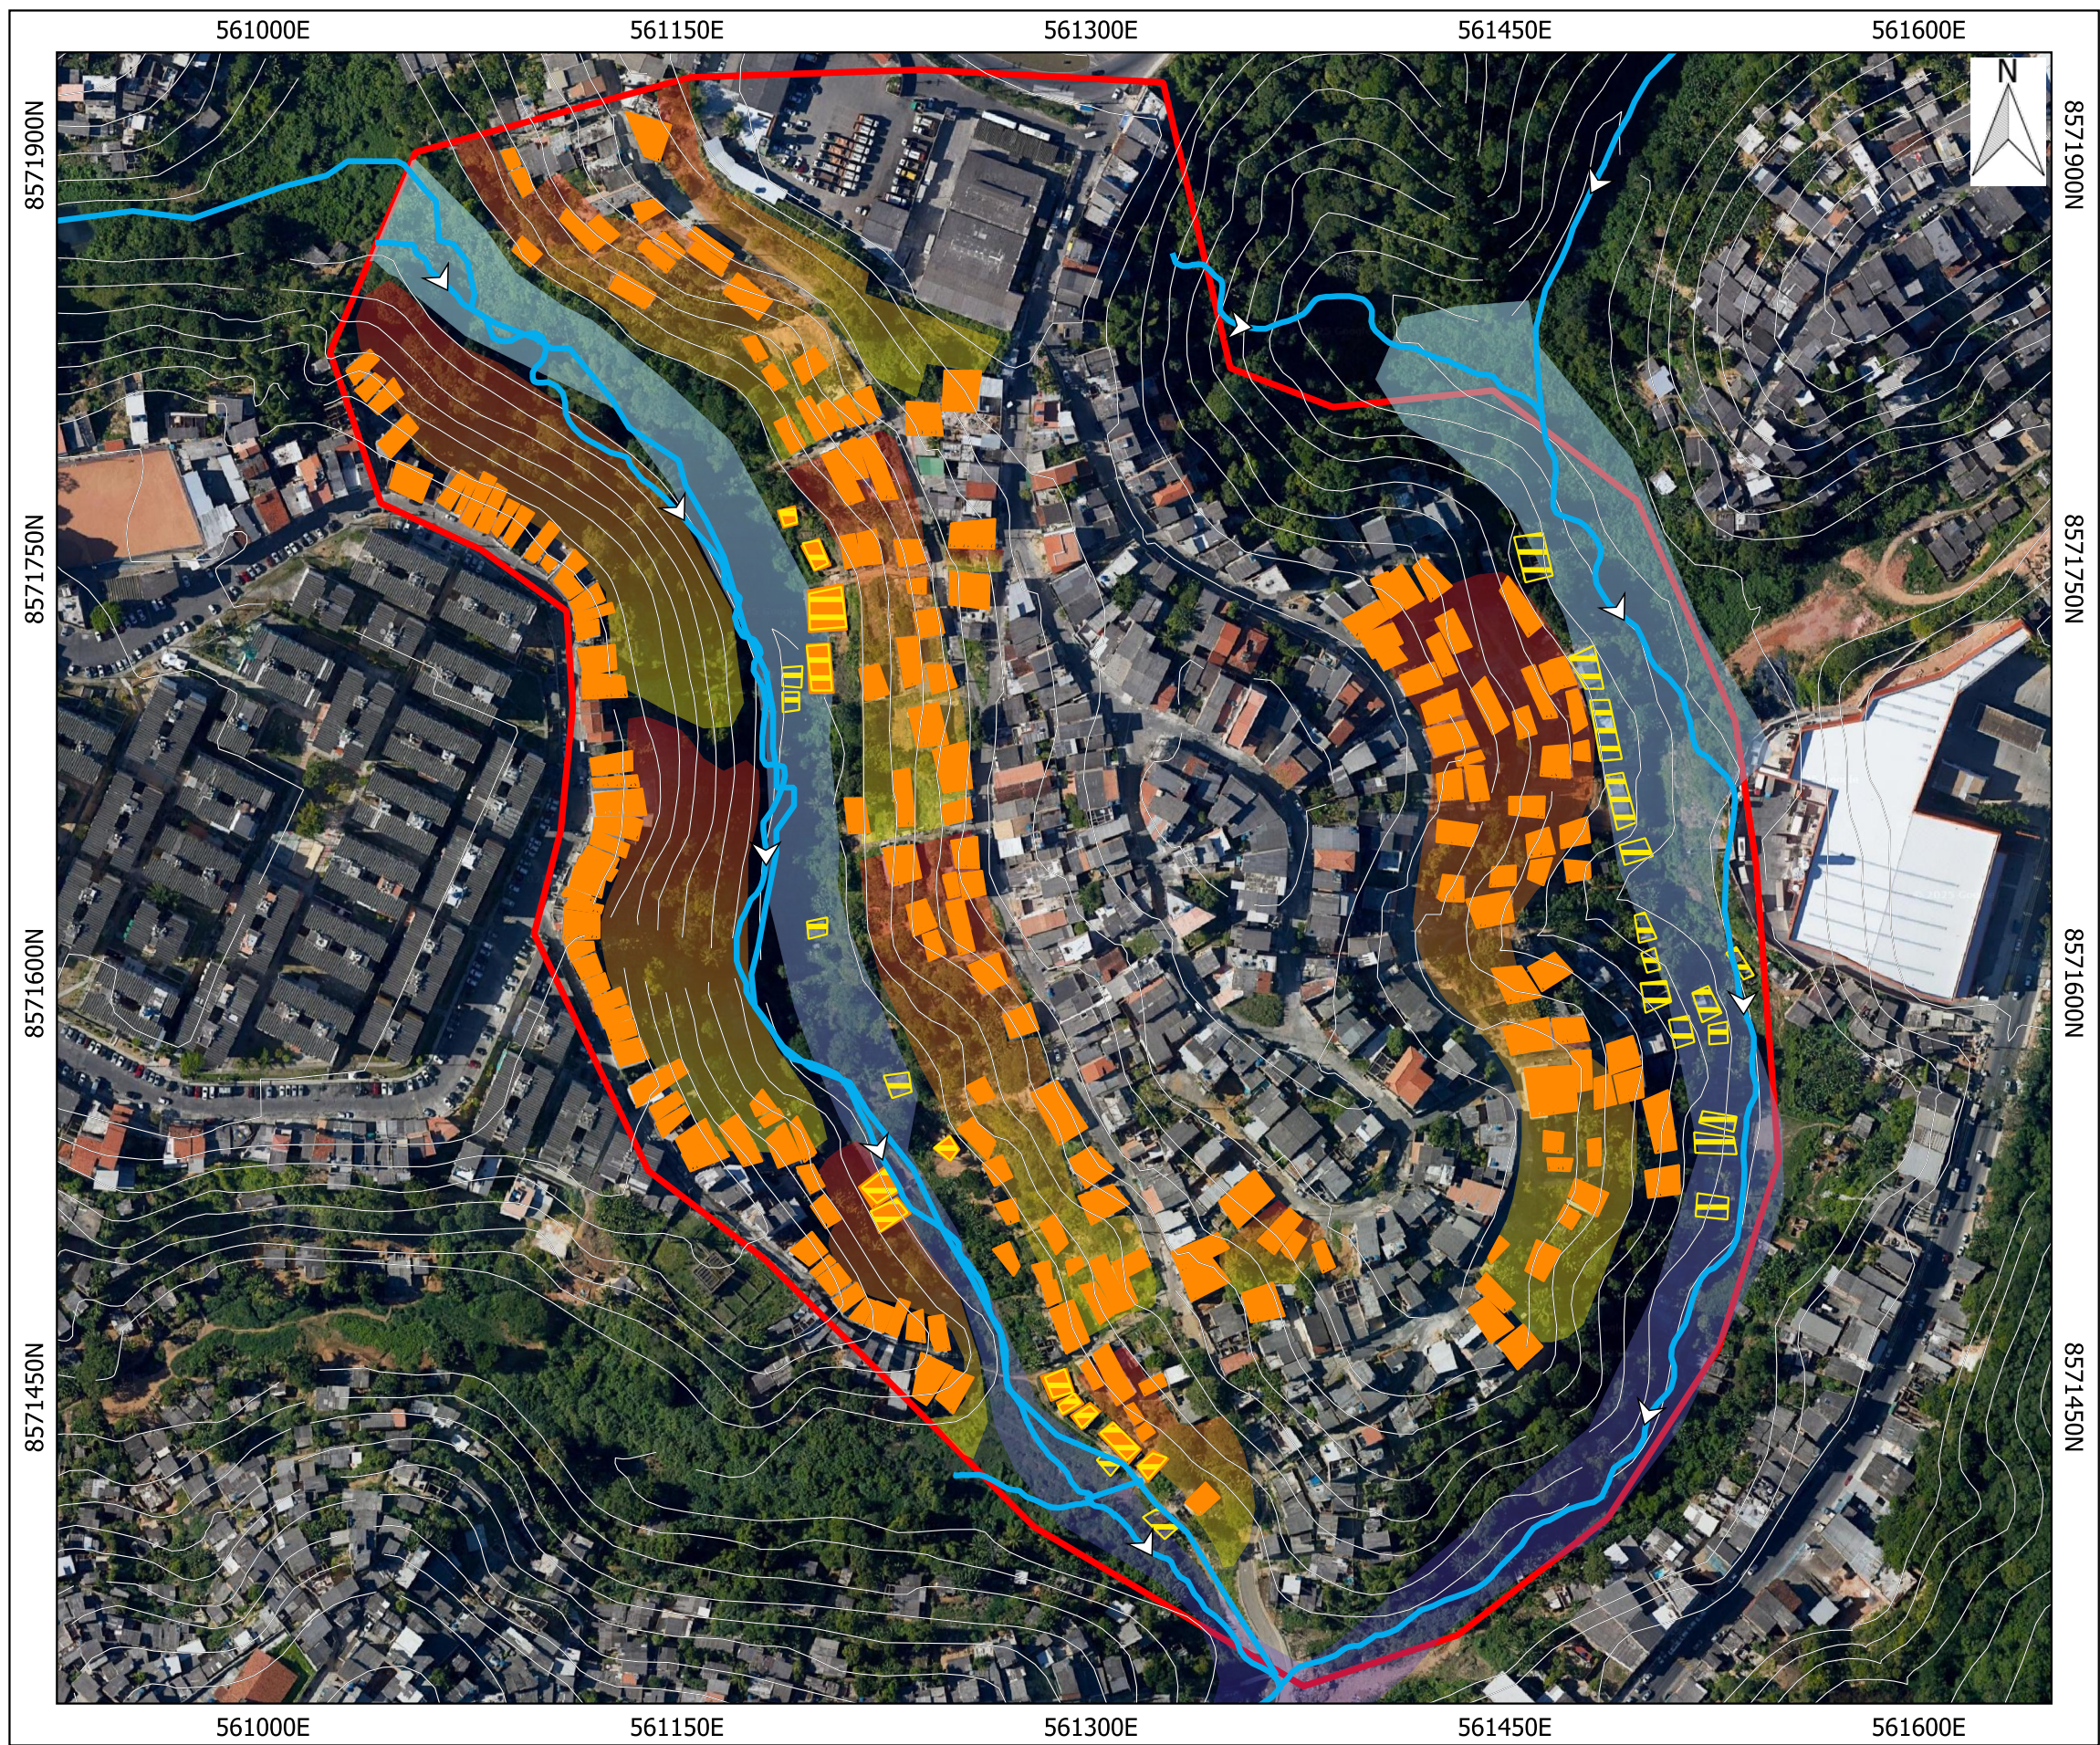
| 3. DIAGNÓSTICO |
|---|
| As características da área sugerem um cenário de alta suscetibilidade a deslizamentos e alto risco nas encostas situadas na porção oeste da área (Colina Azul) devido a ocupação inadequada dessas vertentes e ao desnudamento do solo. Nas encostas situadas na porção leste da área foram identificados eventos erosivos (ravinas) em avançado processo de degradação do solo. Há também alta suscetibilidade a alagamento nos fundos dos vales a leste e oeste. |
