# MAPA DE RISCO - TRASYBULO FERRAZ

**TRASYBULO FERRAZ**  
CIDADE NOVA

**DEFESA CIVIL DE SALVADOR**  
SETOR DE MONITORAMENTO DE  
ÁREAS DE RISCO - SEMAR  
SRC: SIRGAS 2000/ UTM 24S  
Elaborado em: Outubro/2025  
Imagem: Google Satelite (2025)

## Relatório Diagnóstico

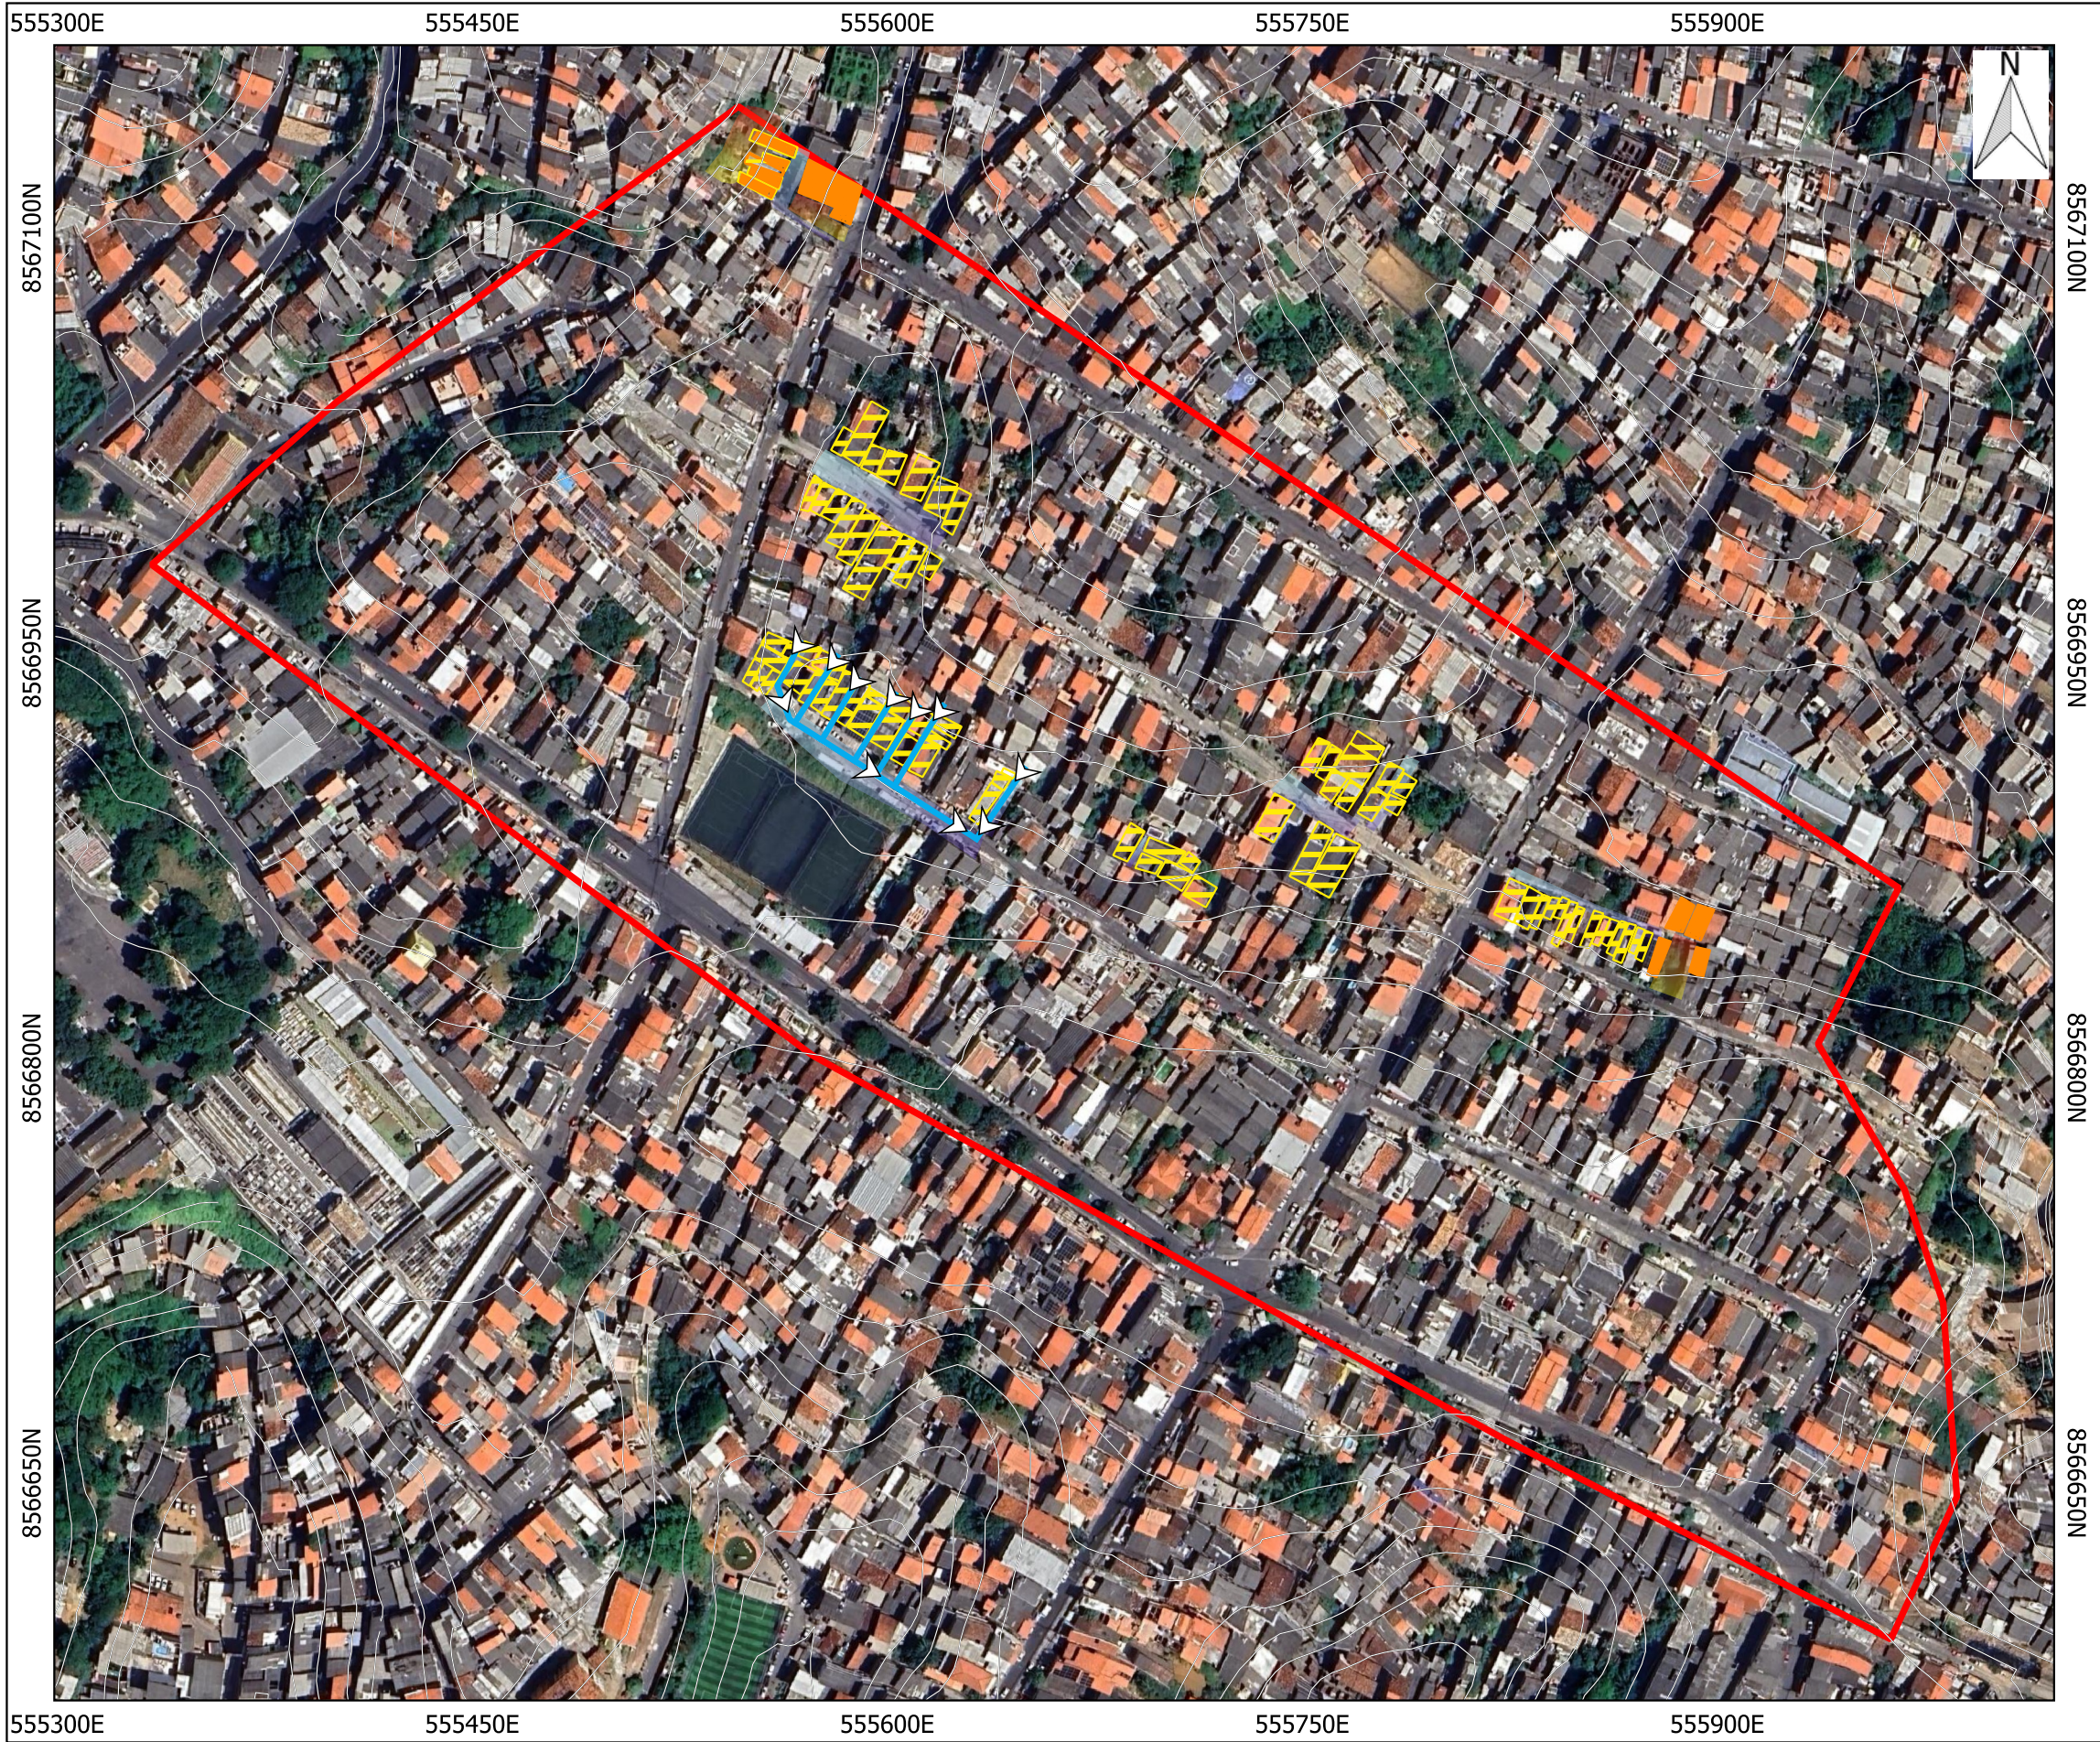
**2.3 Drenagem**A drenagem pluvial ineficiente, ocasionando risco alto de alagamento nas vias, sendo algumas delas, acessos principais. Quanto à infraestrutura, a rede de esgotamento abrange aproximadamente 100% da área.

Alto
